Gutachten zur Verkehrswertermittlung (Marktwertermittlung)

Gutachten-Nr.: 2204202

Das Gebäude Lindauer Straße 25, 87509 Immenstadt i. Allgäu ist wie folgt versichert:

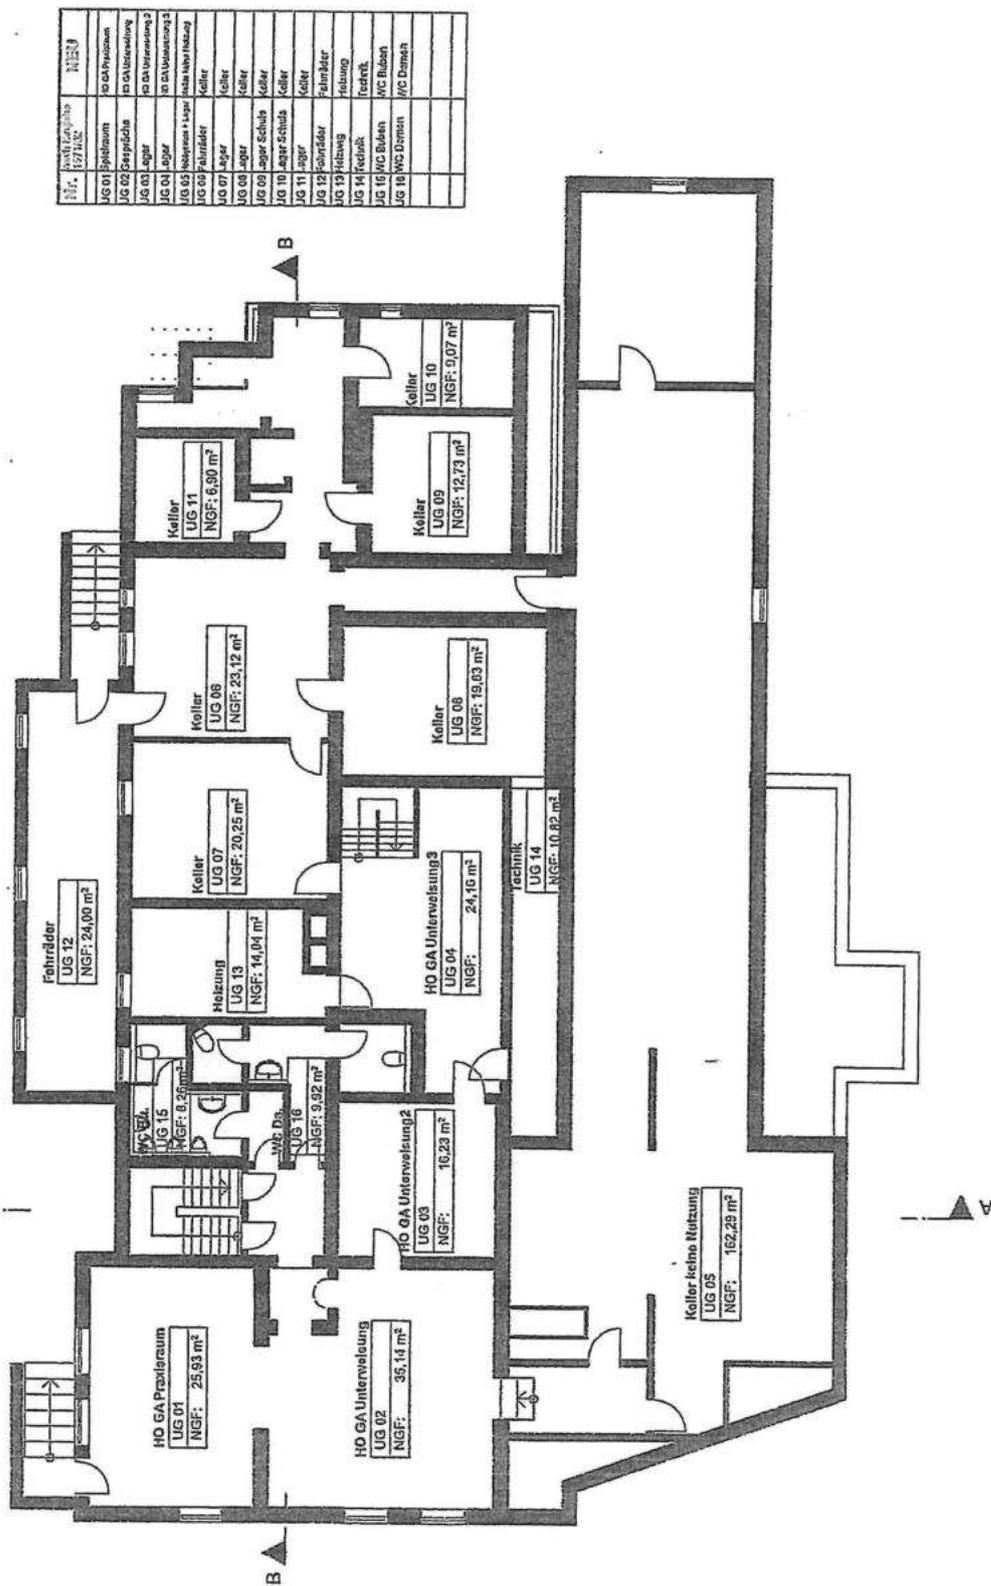
Grundriss Kellergeschoss
aus M 1 : 100 verkleinert
(Bauplan vom 03.03.2016)

Im KG befinden sich am Treppenhaus getrennte Damen- und Herren-WC's. Das Damen-WC besteht aus zwei WC-Räumen mit WC's mit Unterputzspülkasten sowie Waschbecken mit Kaltwasseranschluss. Im Herren-WC befinden sich vier Urinale, ein WC mit Unterputzspülkasten und ein Waschbecken mit Kaltwasseranschluss. Diese WC-Räume sind innenliegend mit Schwerkraftentlüftung und weisen bewegungsgesteuerte Beleuchtung auf.

- In mehreren Räumen des Kellergeschosses wurden zum Teil stärkere Durchfeuchtungsschäden mit Putzabplatzungen angetroffen, insbesondere im Bereich der östlichen Kellerräume und im Raum „Fahrräder“ unterhalb der Veranda des Erdgeschosses.

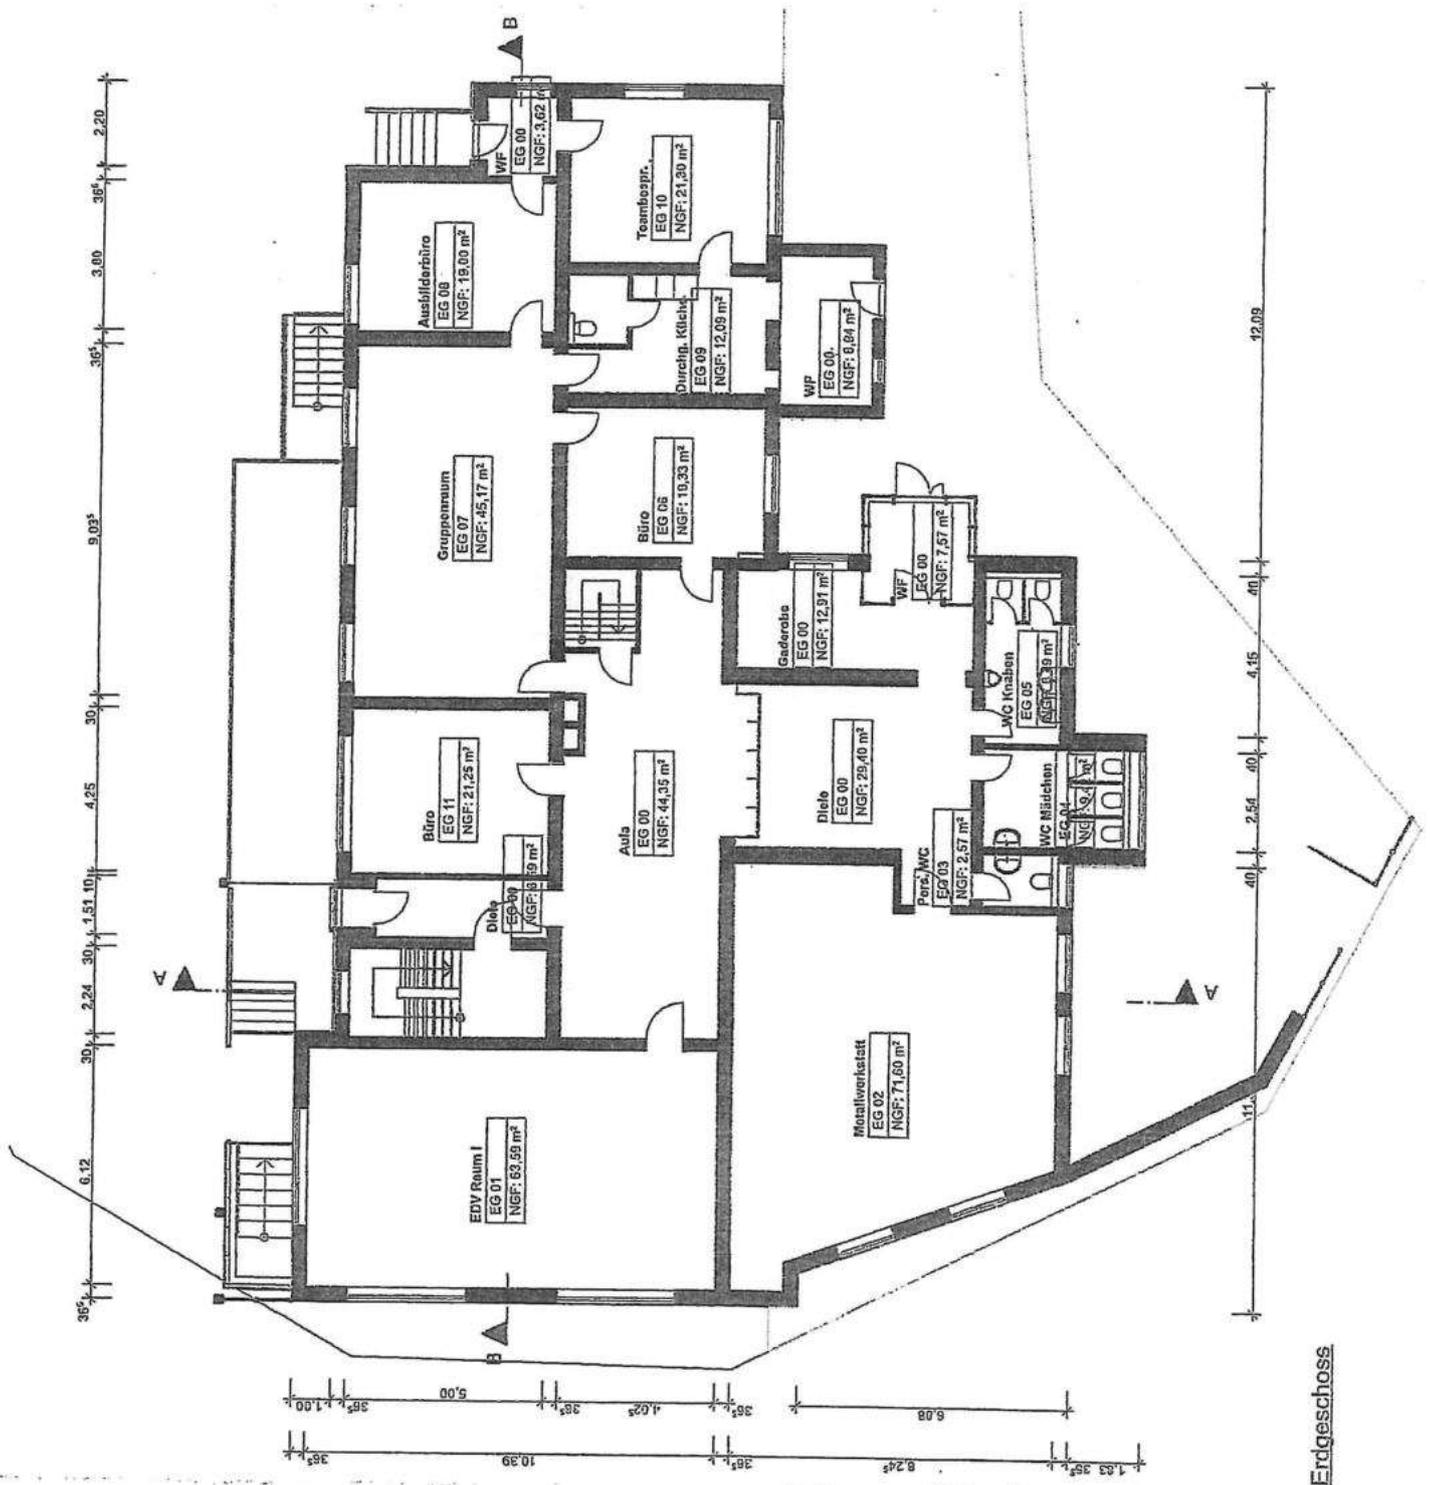
Grundriss Erdgeschoss
aus M 1 : 100 verkleinert
(Bauplan vom 03.03.2016)

Der Hauszugang befindet sich auf der Nordseite. Das Erdgeschoss liegt sieben Stufen über dem Zuwegungs-/Zufahrtsbereich.

Im Kellergeschoss gibt es an der Nordseite des Gebäudes zwei Notausgänge. Weitere Ausgänge sind im Erdgeschoss an der Nordostecke des Gebäudes und an der Ostseite des erdgeschossigen Anbaus vorhanden.

Im EG befinden sich im erdgeschossigen Anbau nach Süden getrennte Damen- und Herren-WC's, die jeweils in Leichtbauweise abgetrennt sind. Das Herren-WC besitzt ein Urinal, zwei WC's mit Unterputzspülkasten und zwei Waschbecken mit Mischbatterie. Das Damen-WC verfügt über drei WC's mit Unterputzspülkasten und Waschbecken. Weiterhin existiert in der ehemaligen Speis jetzt eine Toilette mit WC mit Unterputzspülkasten sowie ein Waschbecken mit Mischbatterie.

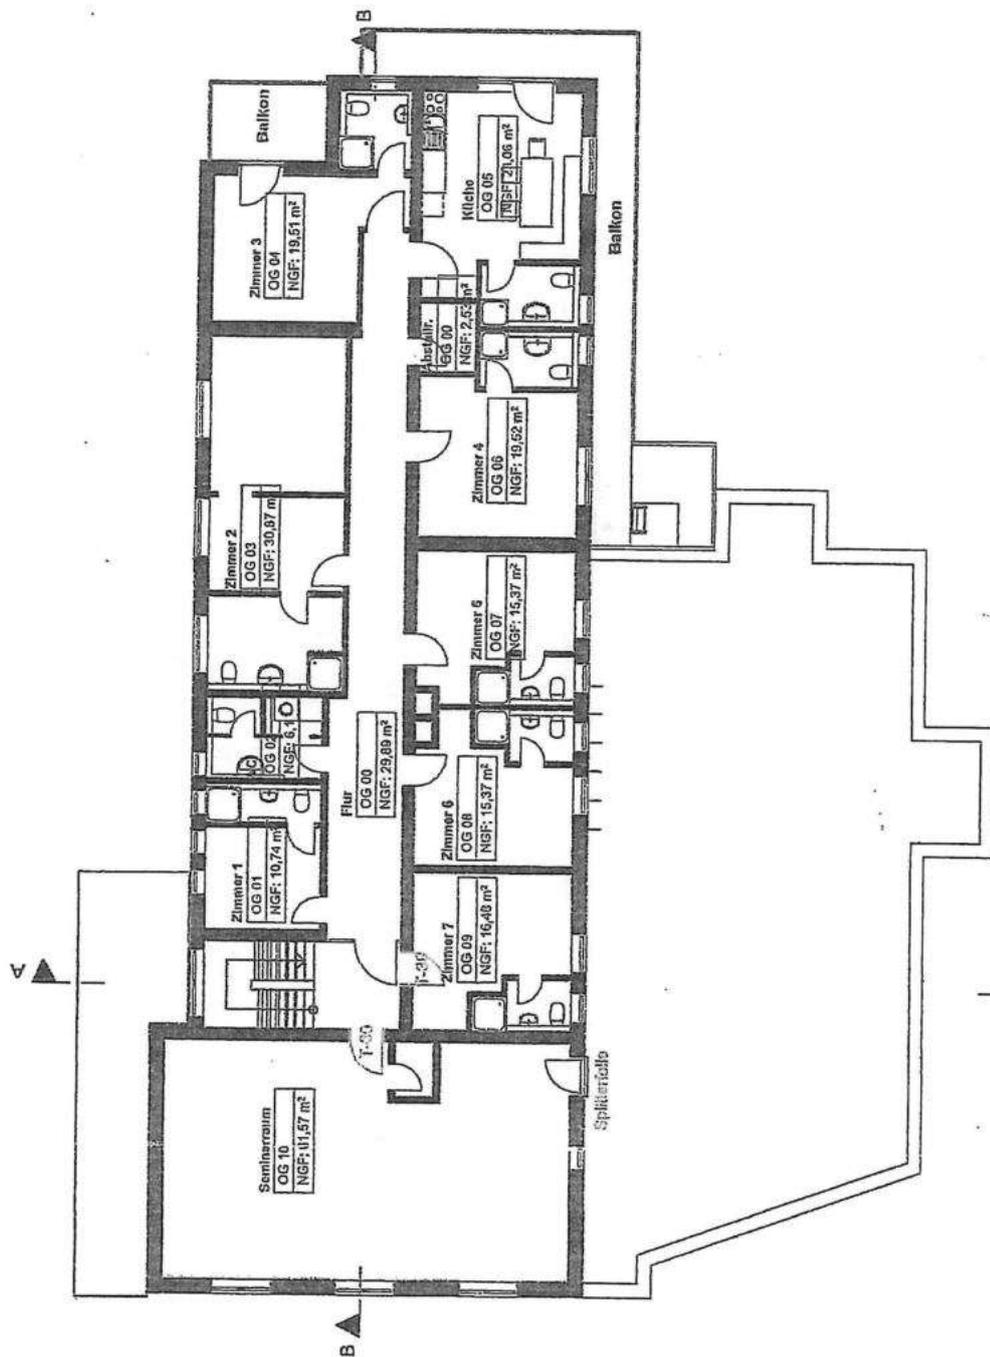
Grundriss Obergeschoss
 aus M 1 : 100 verkleinert
 (Bauplan vom 03.03.2016)

Die Zimmer im OG sind jeweils mit einem getrennten Sanitärbereich ausgestattet, jeweils mit WC mit Unterputzspülkasten, Dusche und Waschbecken mit Mischbatterie. Des Weiteren bestehen zwei separate Sanitärbereiche für die Allgemeinheit.

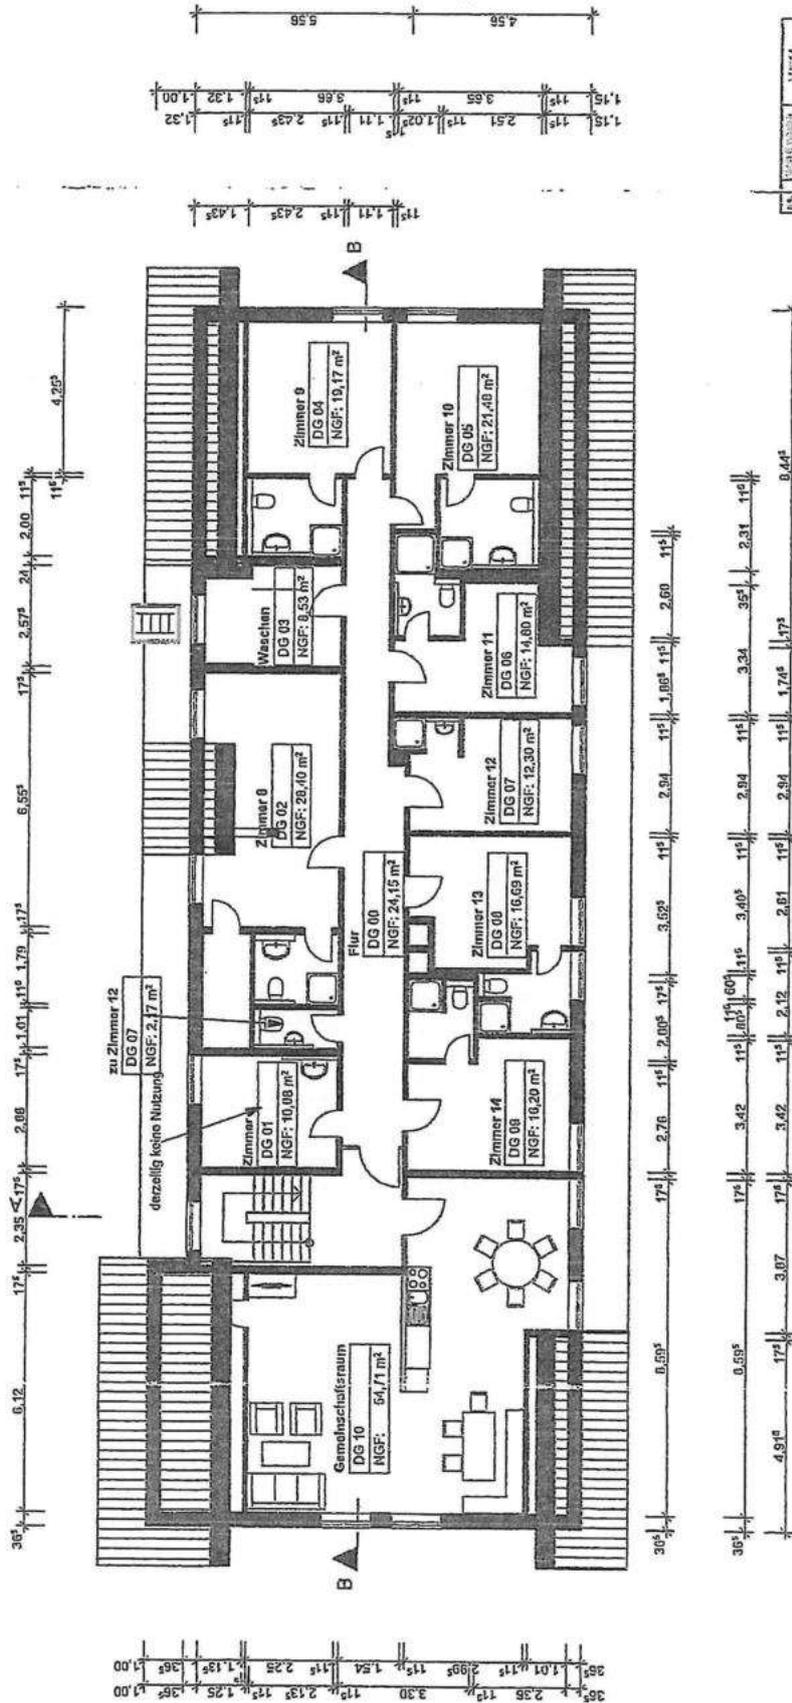
Grundriss Dachgeschoss
aus M 1 : 100 verkleinert
(Bauplan vom 03.03.2016)

Im DG werden nach Abschluss der Umbaumaßnahmen die Zimmer ebenfalls mit einem getrennten Sanitärbereich jeweils mit WC mit Unterputzspülkasten, Dusche und Waschbecken mit Mischbatterie ausgestattet. Lediglich das Zimmer 12 weist ein separates WC auf und im geplanten Materiallager soll ein Waschbecken installiert werden.

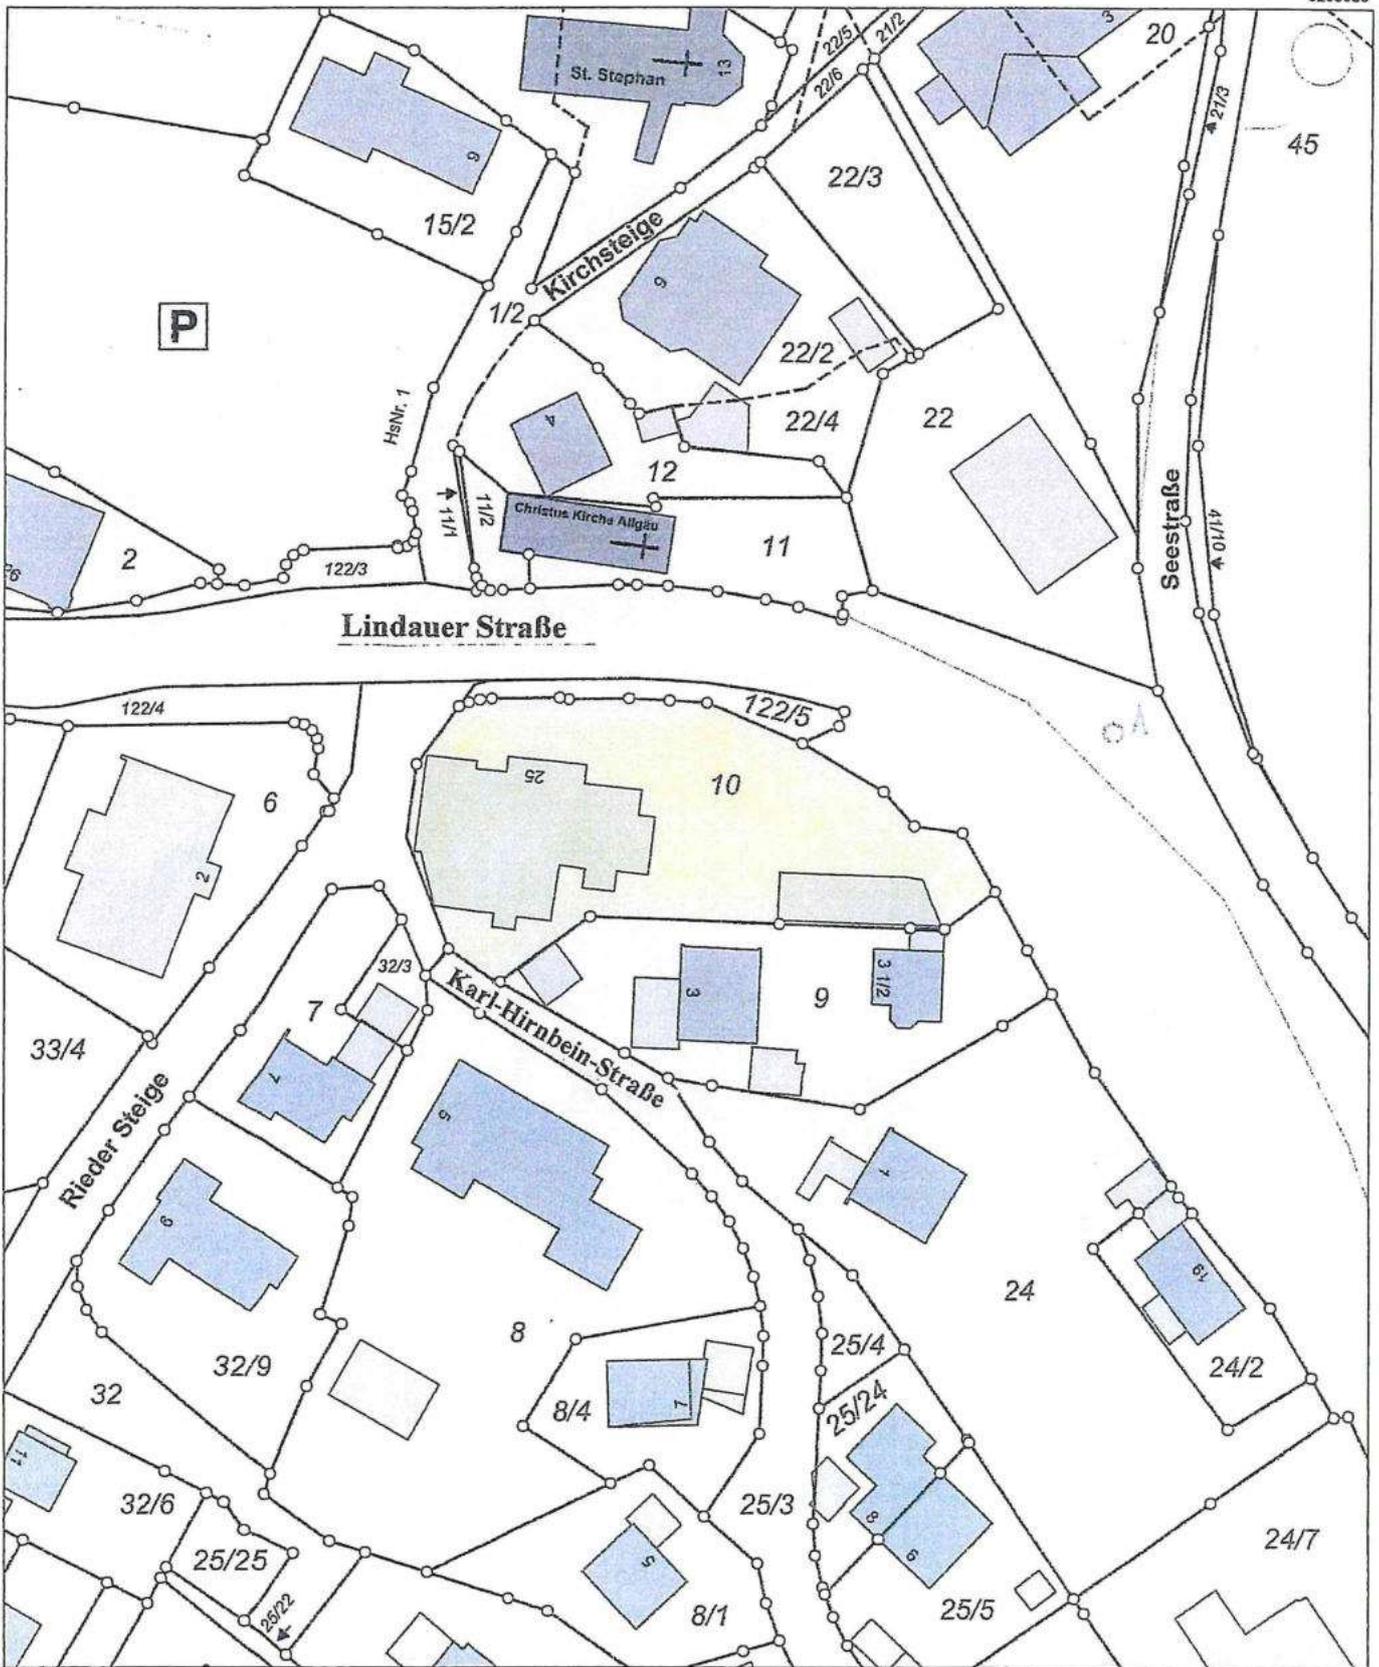
Lageplan
M 1 : 1.000

Bei dem im Lageplan Anlage 9 eingezeichneten Nebengebäude handelte es sich um ein ehemaliges Garagengebäude, das zum Stichtag der Wertermittlung nicht mehr existierte / abgerissen war, nur die Bodenplatte ist laut Angabe noch vorhanden.

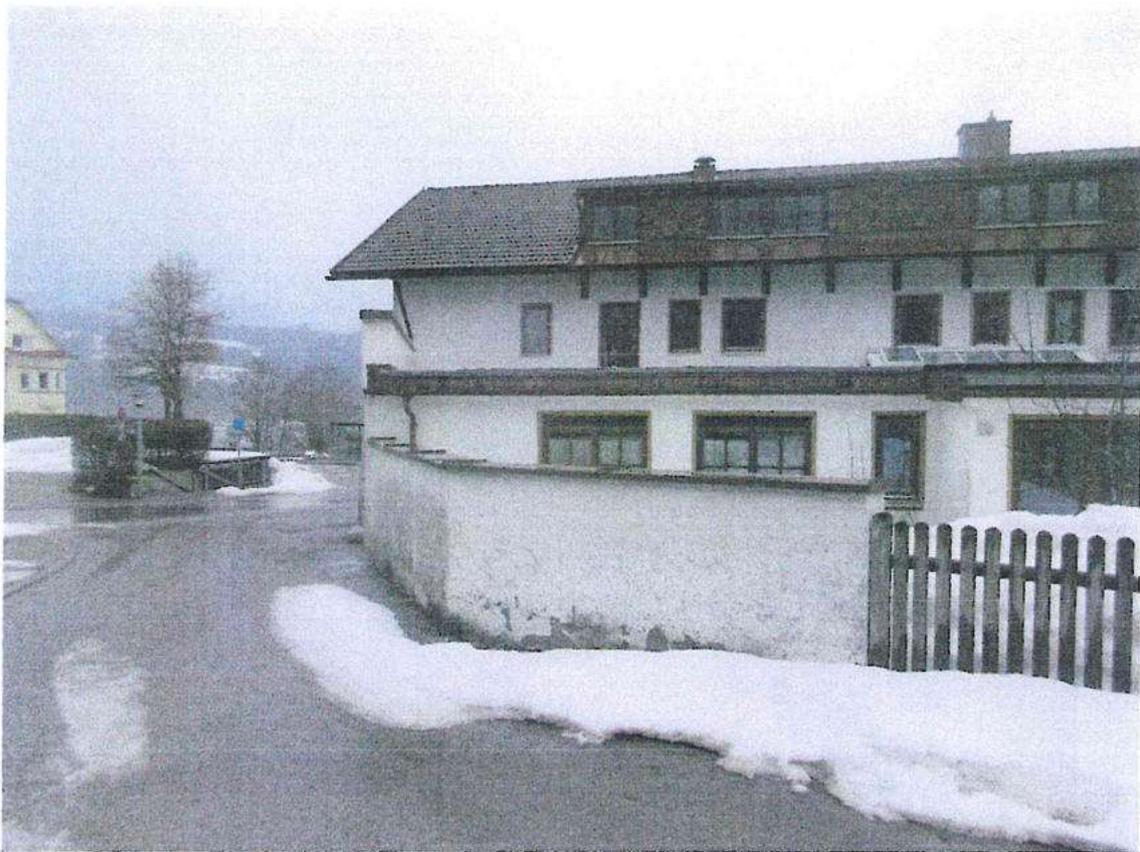
Foto 3: Südfassade des Gebäudes / westlicher Teil

- Auch die Grenzmauer an der Südwestseite weist erhebliche Putz- und Farbschäden auf (siehe Foto 3).
- Im Gebäudeinnern wurden vereinzelt gebrauchsbedingte Abnutzungen angetroffen, maßgeblich an den Bodenbelägen.

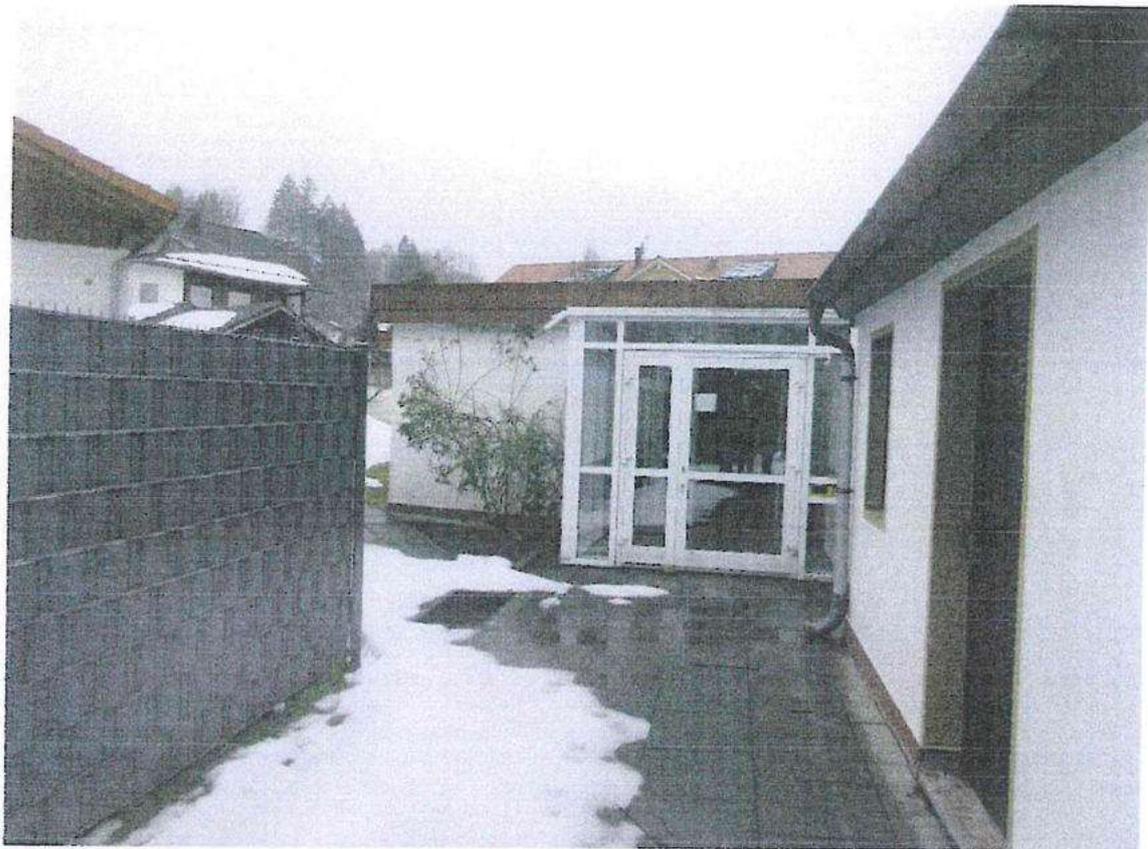
- Der Balkon an der Südseite weist erhebliche Schäden am Bodenbelag auf, stirnseitig wurden fehlende Randfliesen angetroffen (siehe Foto 12). Weiterhin wurden im Bereich des erdgeschossigen Anbaus nach Süden Verwitterungen an den Holzfenstern und Anstrichmängeln am Außenputz festgestellt.

Foto 5: Erdgeschossiger Anbau an der Südseite

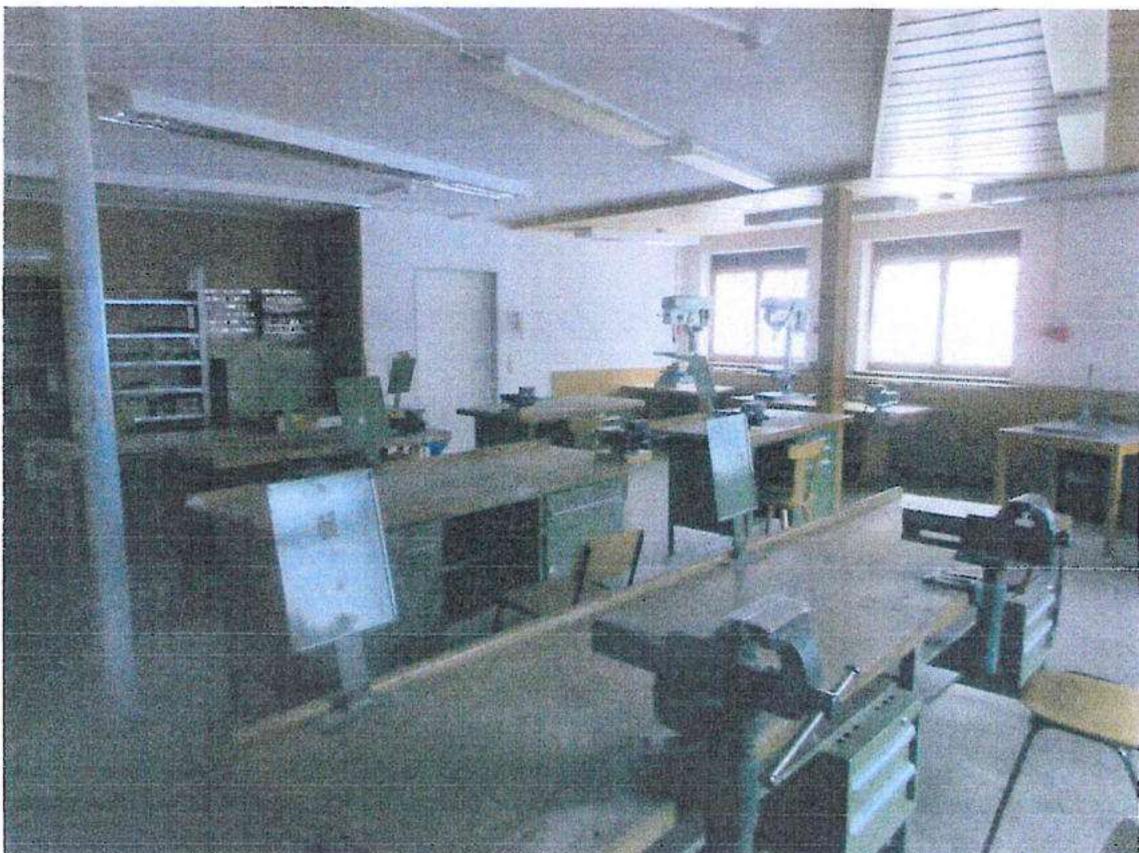
Foto 8: Raum „Metallwerkstatt“ im Erdgeschoss

Im Raum „Metallwerkstatt“ besteht Starkstromanschluss. Weiterhin ist eine Gegensprechanlage vorhanden.
