BAUGRUNDERKUNDUNG GUTACHTEN

BAUVORHABEN:	Wohnbebauung Jakob Villa
ORT:	Mühlhaldeweg 7 87509 Immenstadt
BAUHERR UND AUFTRAGGEBER:	Kirchmann Löffler Wohnbau GmbH Herr Karl Kirchmann Bräunlings 18 87509 Immenstadt
PLANUNG:	BOLTE Freier Architekten MA Herr Maximilian Kirchmann Alleenstraße 85 73230 Kirchheim unter Teck
BAUGRUND- GUTACHTEN:	GEO-CONSULT A L L G Ä U GmbH Schwandener Str. 10a 87544 Blaichach
PROJEKT-NR.:	G-600822
DATUM:	24.05.23

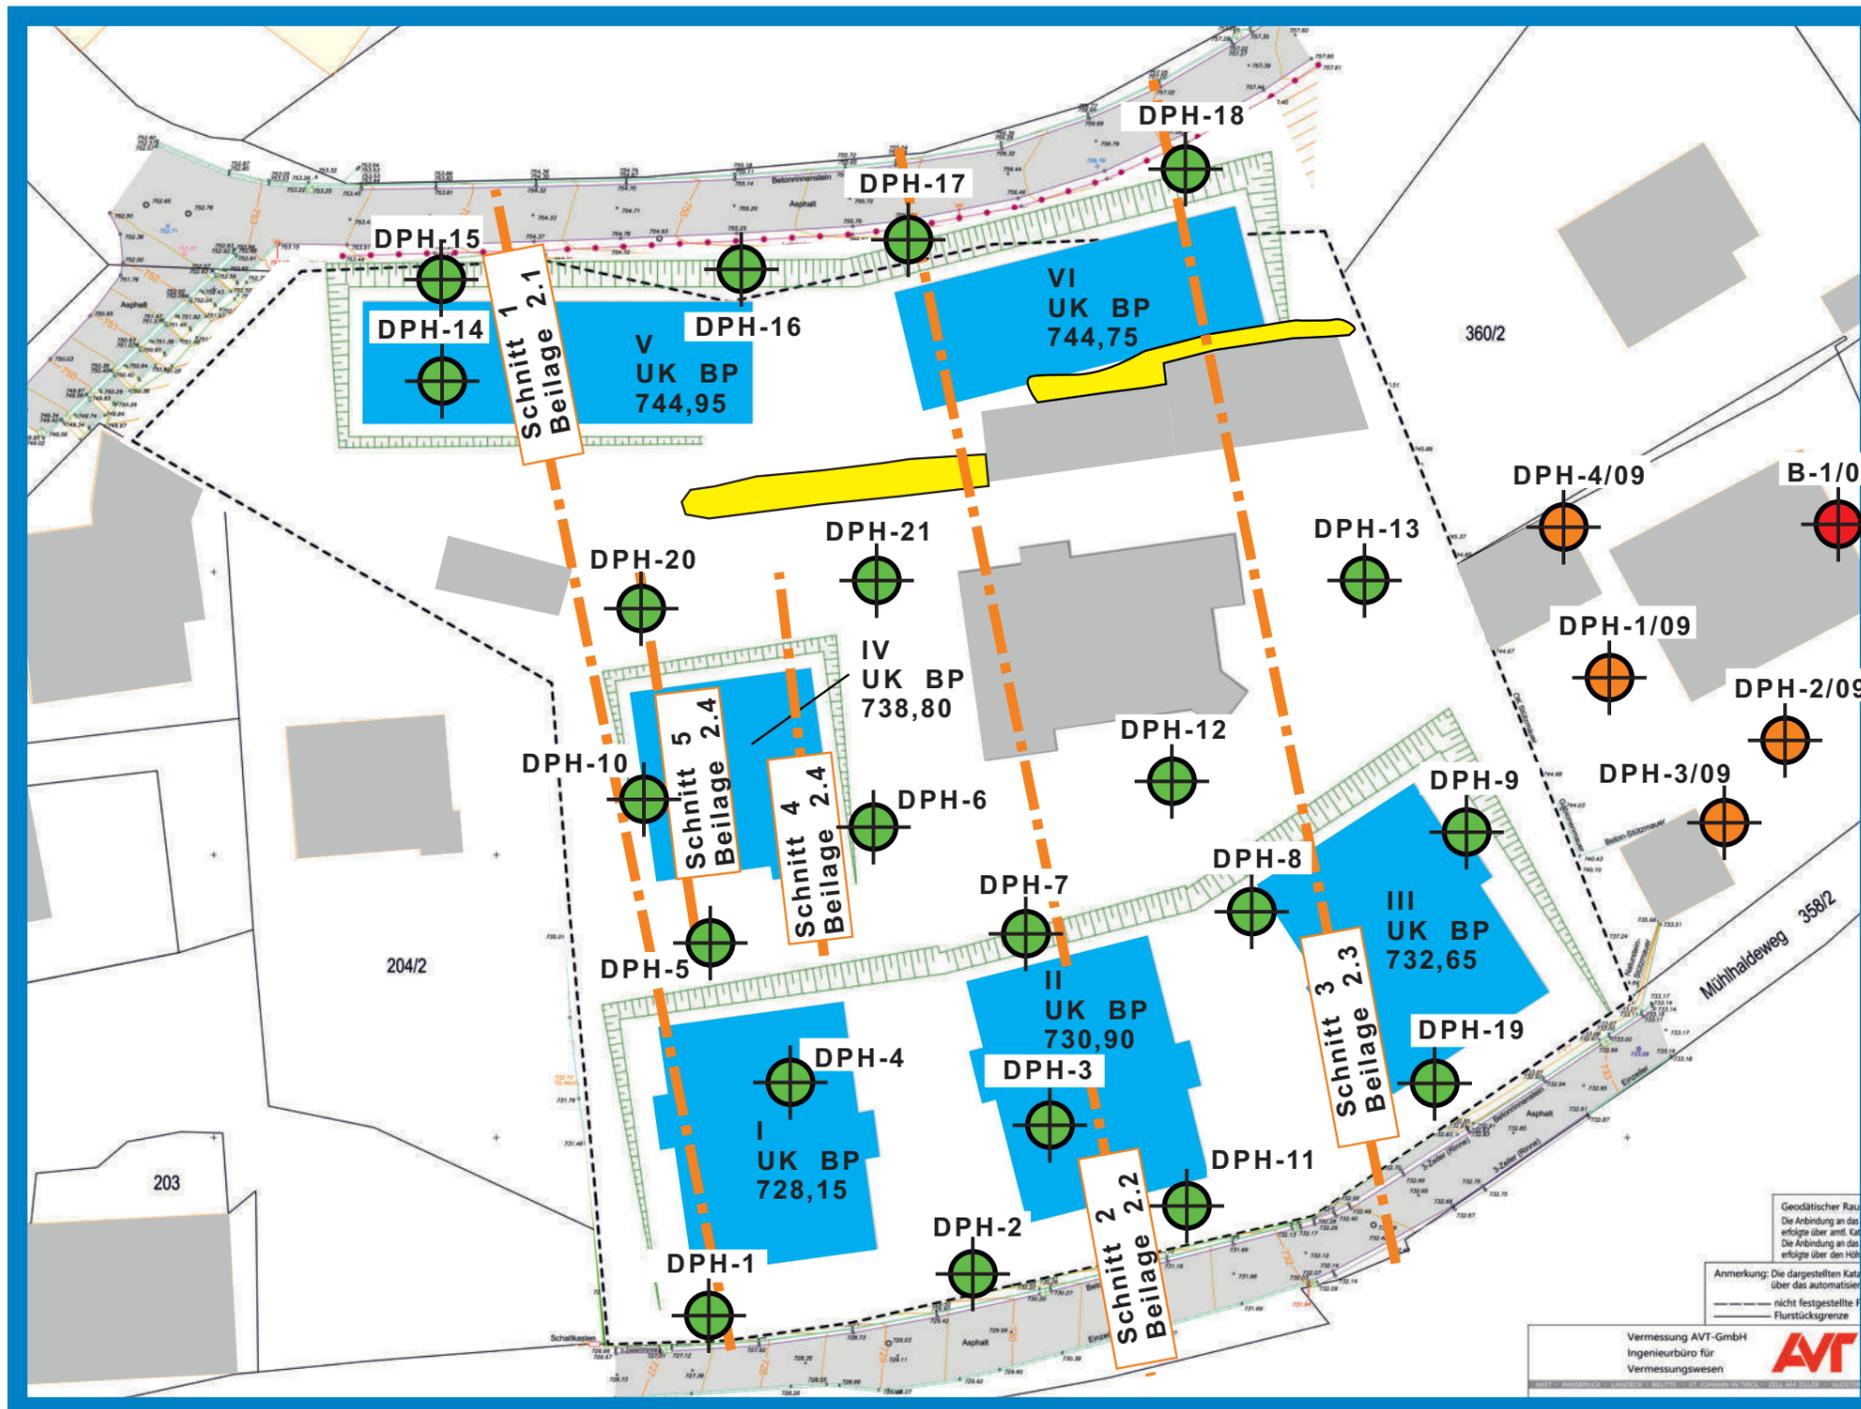
Bearbeiter: T. Helbig, M.Sc. Plan-Nr.: 1.1
Proj.-Nr.: G-600822
Maßstab: 1 : 500 Stand: 29.03.2023

Lage Neubauten (Plan vom 21.03.2023)
-

B-1/09
Aufschlussbohrung
Untersuchung von 2009
-

DPH-1/09
Schwere Rammsondierung nach
DIN EN ISO 22476-2
Untersuchung von 2009
-

DPH-1
Schwere Rammsondierung nach
DIN EN ISO 22476-2
Untersuchung von 2022

Planbezeichnung:
**LAGEPLAN MIT EINGETRAGENEN
UNTERSUCHUNGSPUNKTEN**

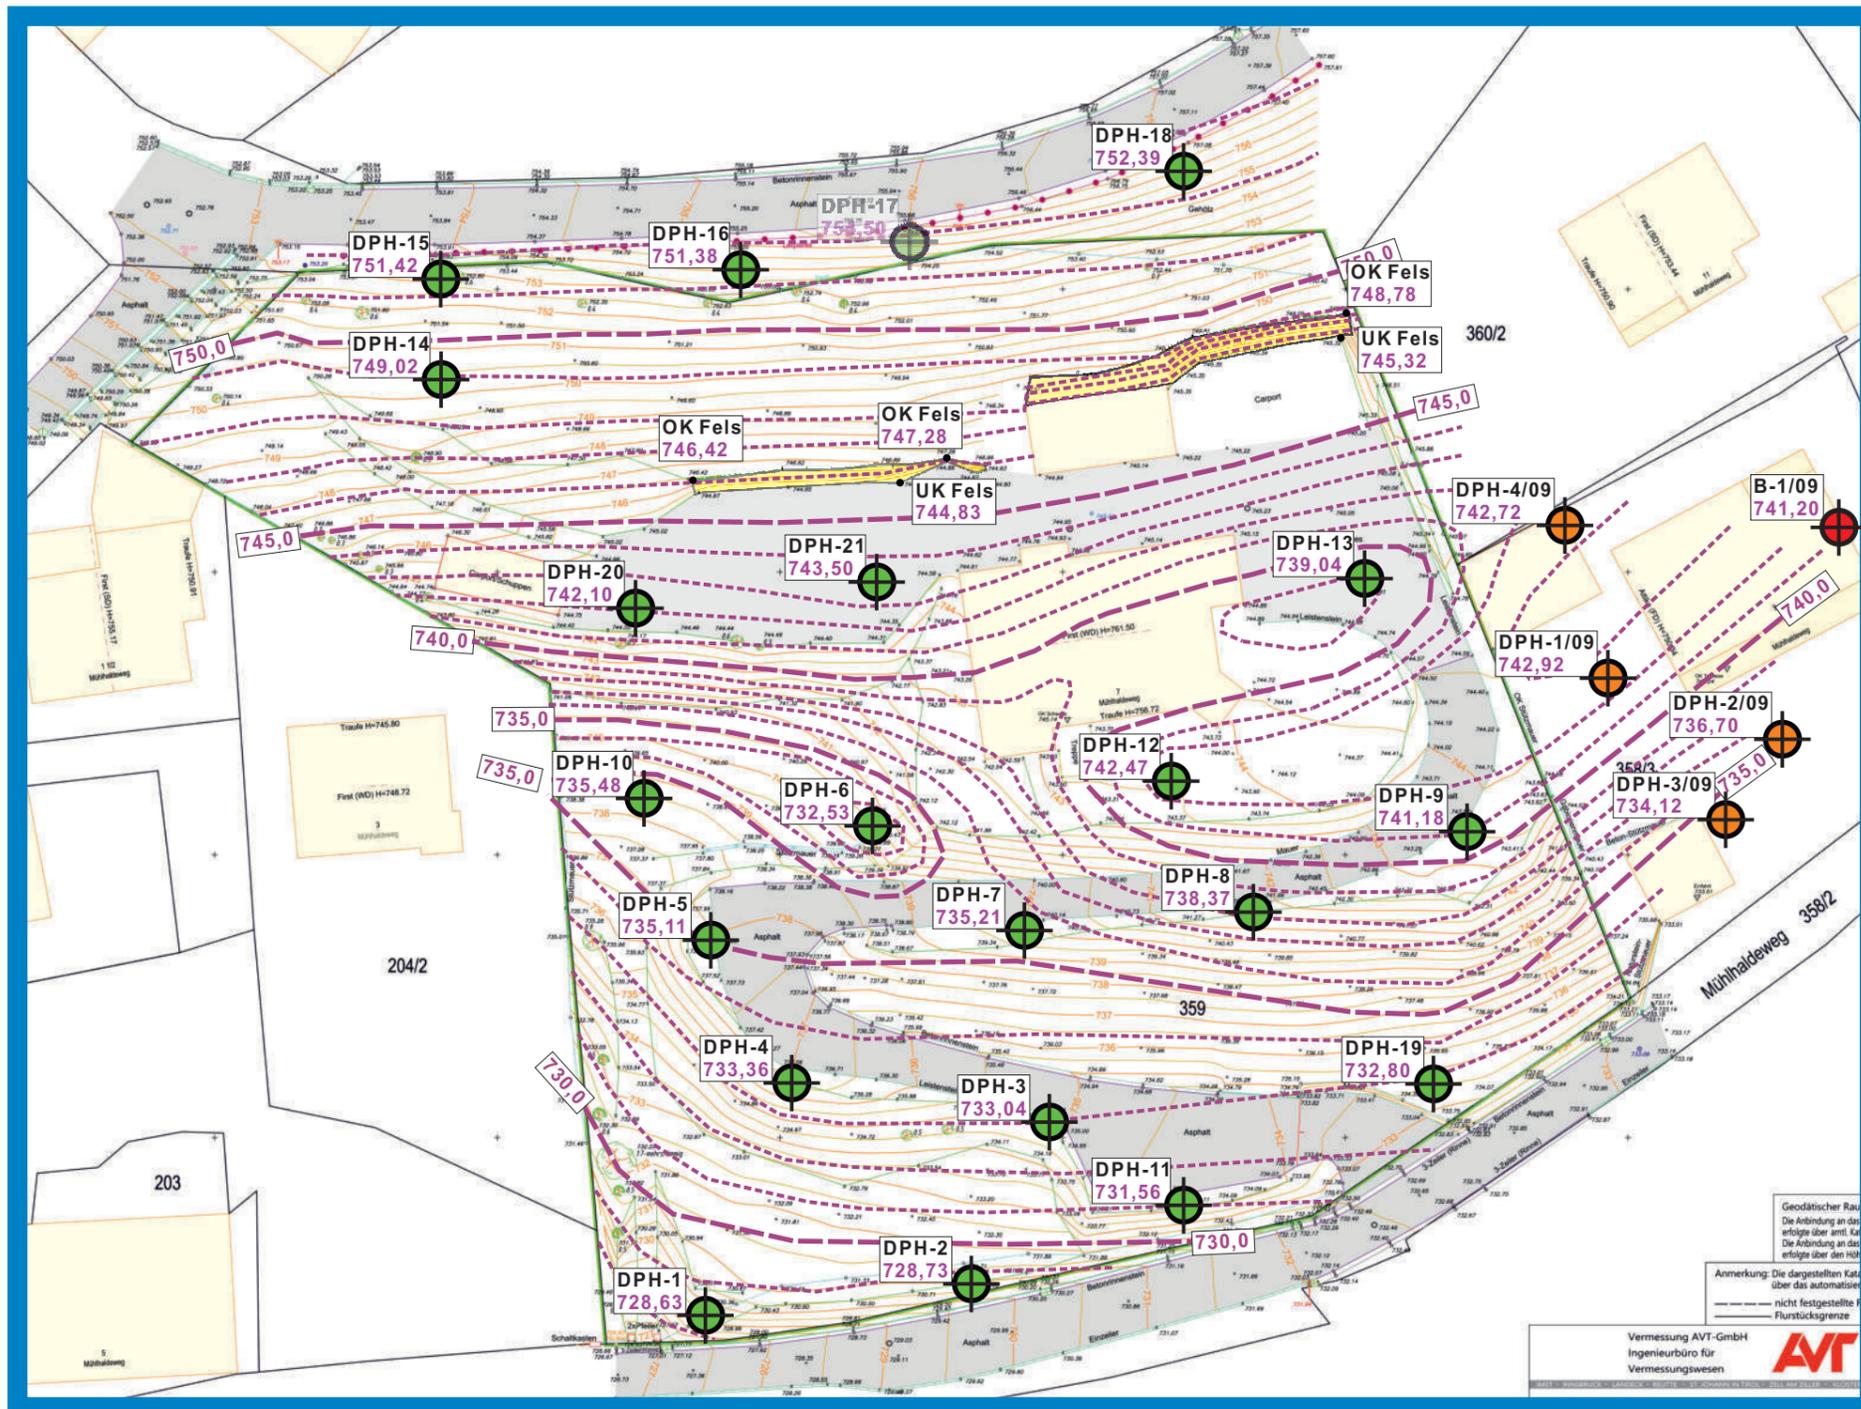
Bearbeiter: Dipl.-Geol. Sauter Plan-Nr.: **1.2**
Proj.-Nr.: **G-600822**
Maßstab: **1 : 500** Stand: **15.01.2023**

B-1/09
741,20
Aufschlussbohrung mit
Höhenkote der Felsoberkante

DPH-1/09
742,92
Schwere Rammsondierung nach
DIN EN ISO 22476-2 mit
Höhenkote der Felsoberkante

DPH-9
741,18
Schwere Rammsondierung nach
DIN EN ISO 22476-2 mit
Höhenkote der Felsoberkante

730,0
Isohype der Felsoberkante
bez. auf --mNN--

Planbezeichnung:
**LAGEPLAN MIT ISOHYPSEN
DER FELSBERKANTE**

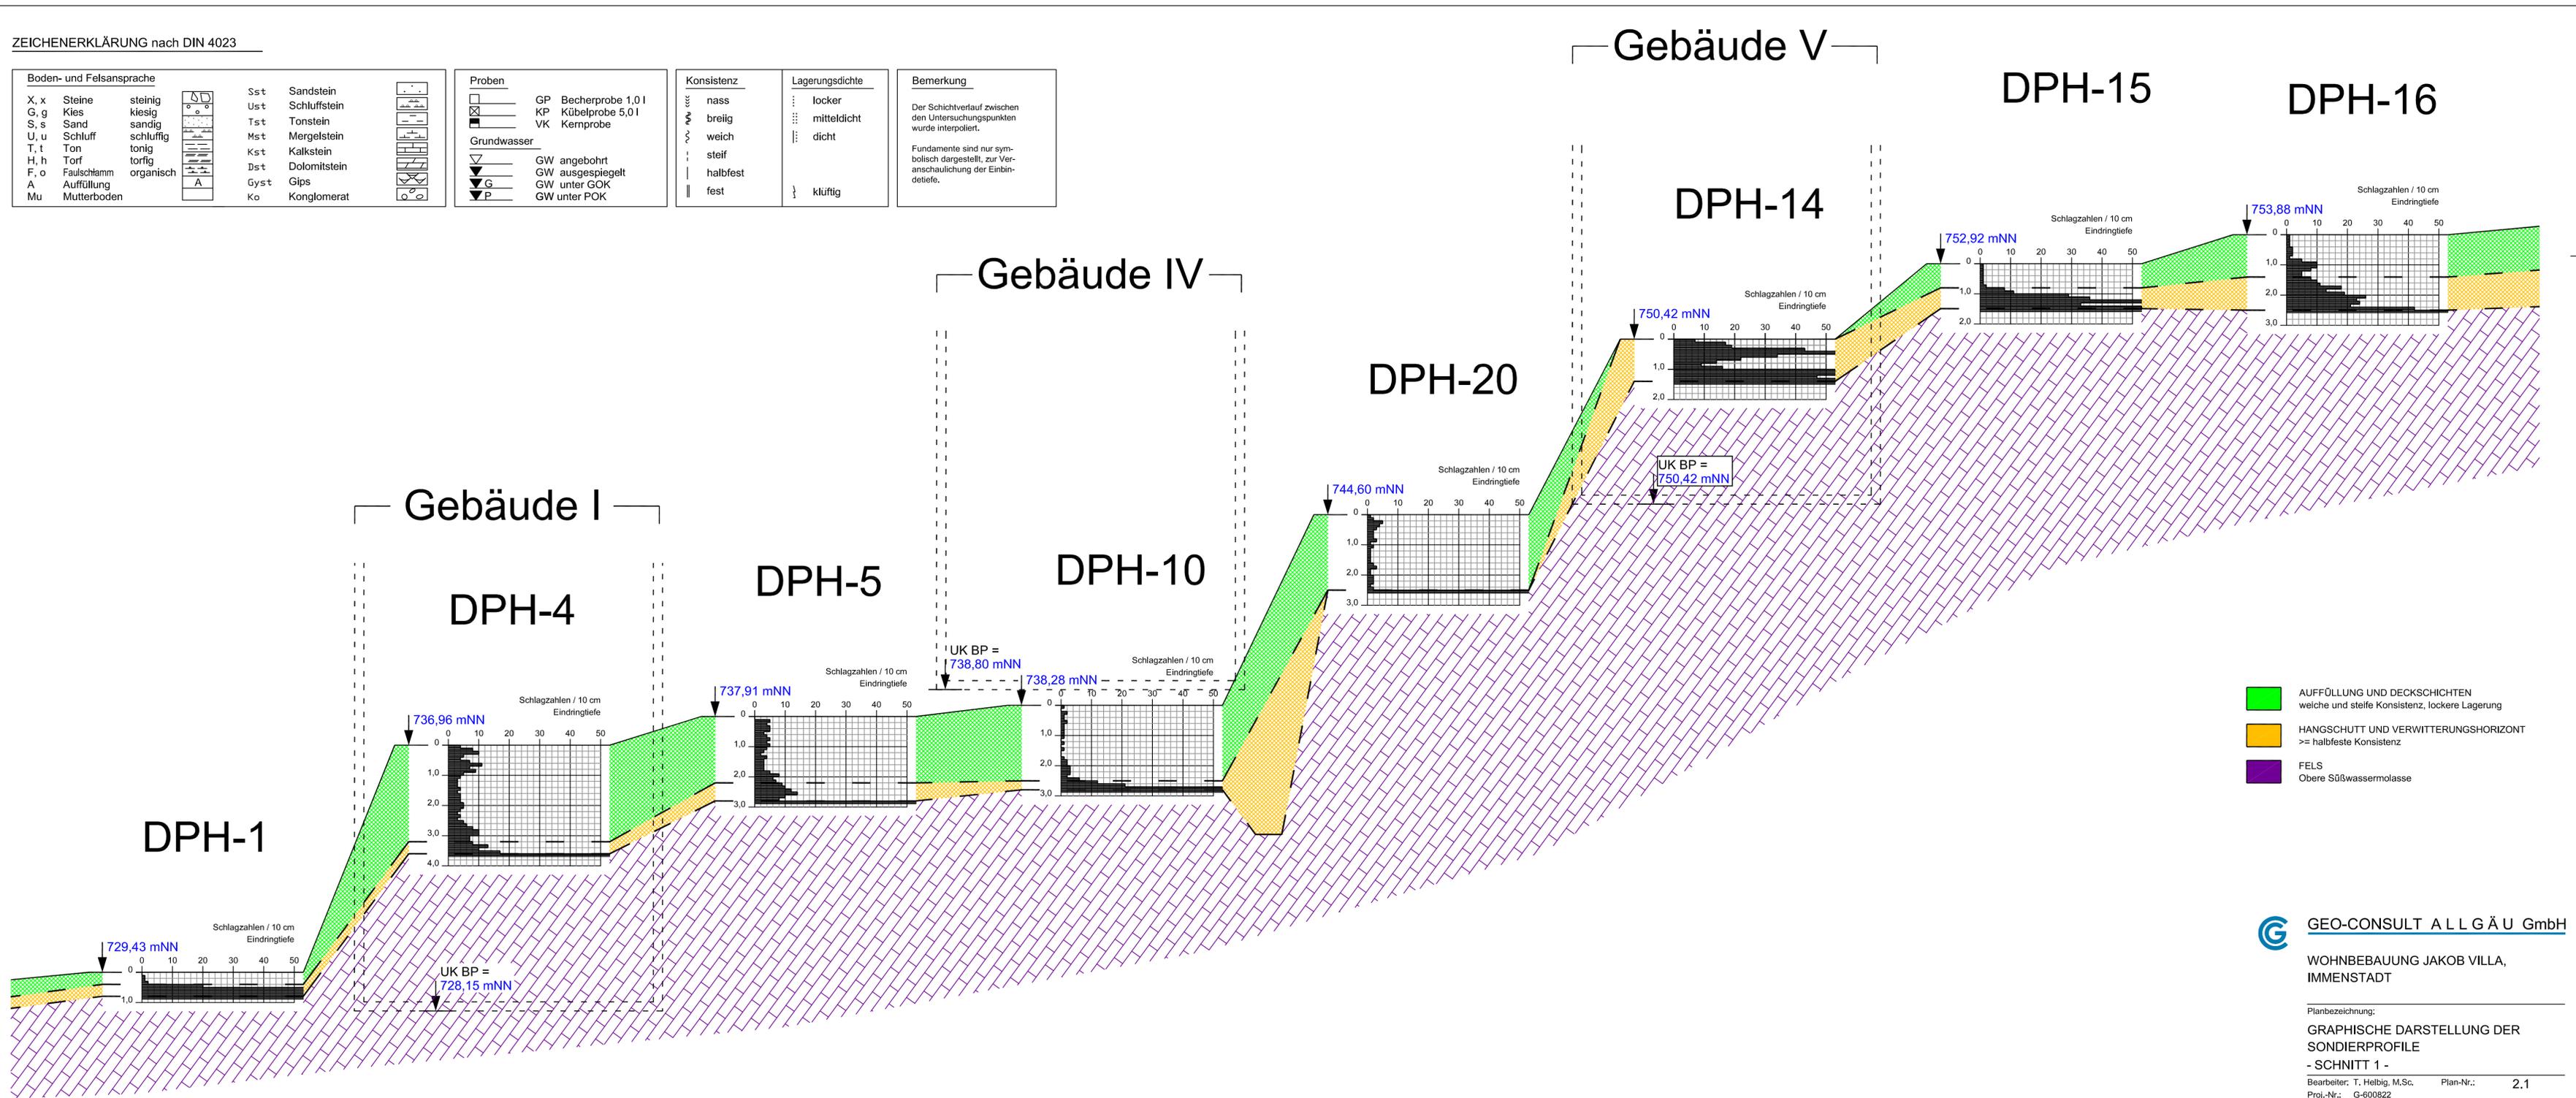
Bearbeiter: T. Helbig, M.Sc. Plan-Nr.: 2.1
 Proj.-Nr.: G-600822
 Maßstab: horizontal ohne Stand: 17.01.2023
 vertikal 1:100

- AUFFÜLLUNG UND DECKSCHICHTEN
weiche und steife Konsistenz, lockere Lagerung
- HANGSCHUTT UND VERWITTERUNGSHORIZONT
>= halbfeste Konsistenz
- FELS
Obere Süßwassermolasse

Planbezeichnung:
 GRAPHISCHE DARSTELLUNG DER
 SONDIERPROFILE
 - SCHNITT 1 -

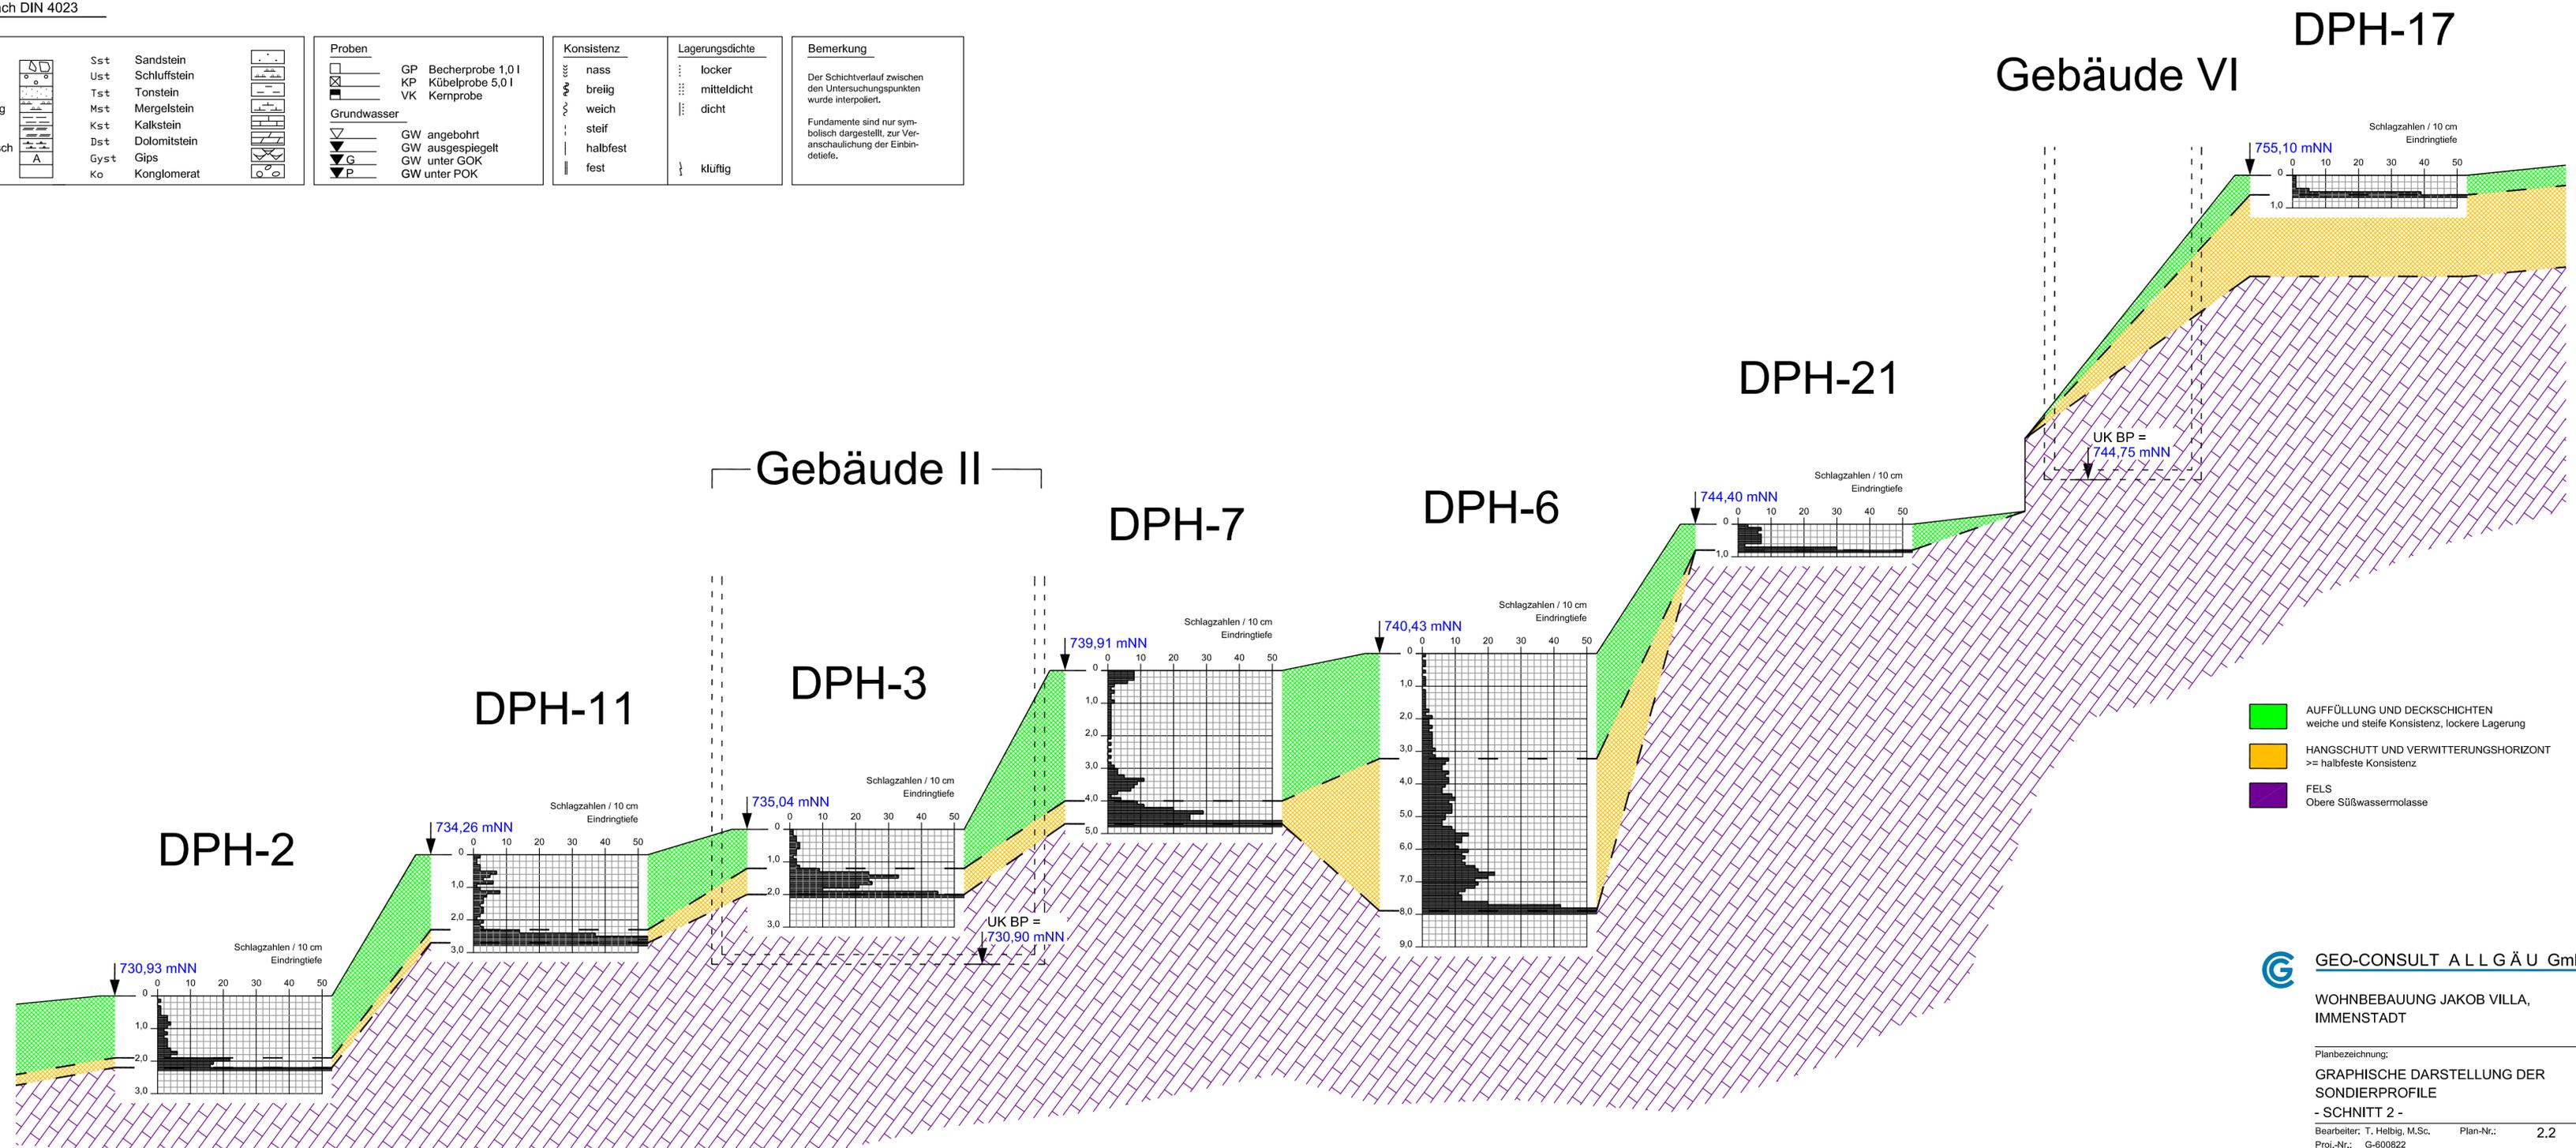
Bearbeiter: T. Helbig, M.Sc. Plan-Nr.: 2.2
 Proj.-Nr.: G-600822
 Maßstab: horizontal ohne Stand: 17.01.2023
 vertikal 1:100

- AUFFÜLLUNG UND DECKSCHICHTEN
weiche und steife Konsistenz, lockere Lagerung
- HANGSCHUTT UND VERWITTERUNGSHORIZONT
>=> halbsteife Konsistenz
- FELS
Obere Süßwassermolasse

Planbezeichnung:
GRAPHISCHE DARSTELLUNG DER
SONDIERPROFILE
- SCHNITT 2 -

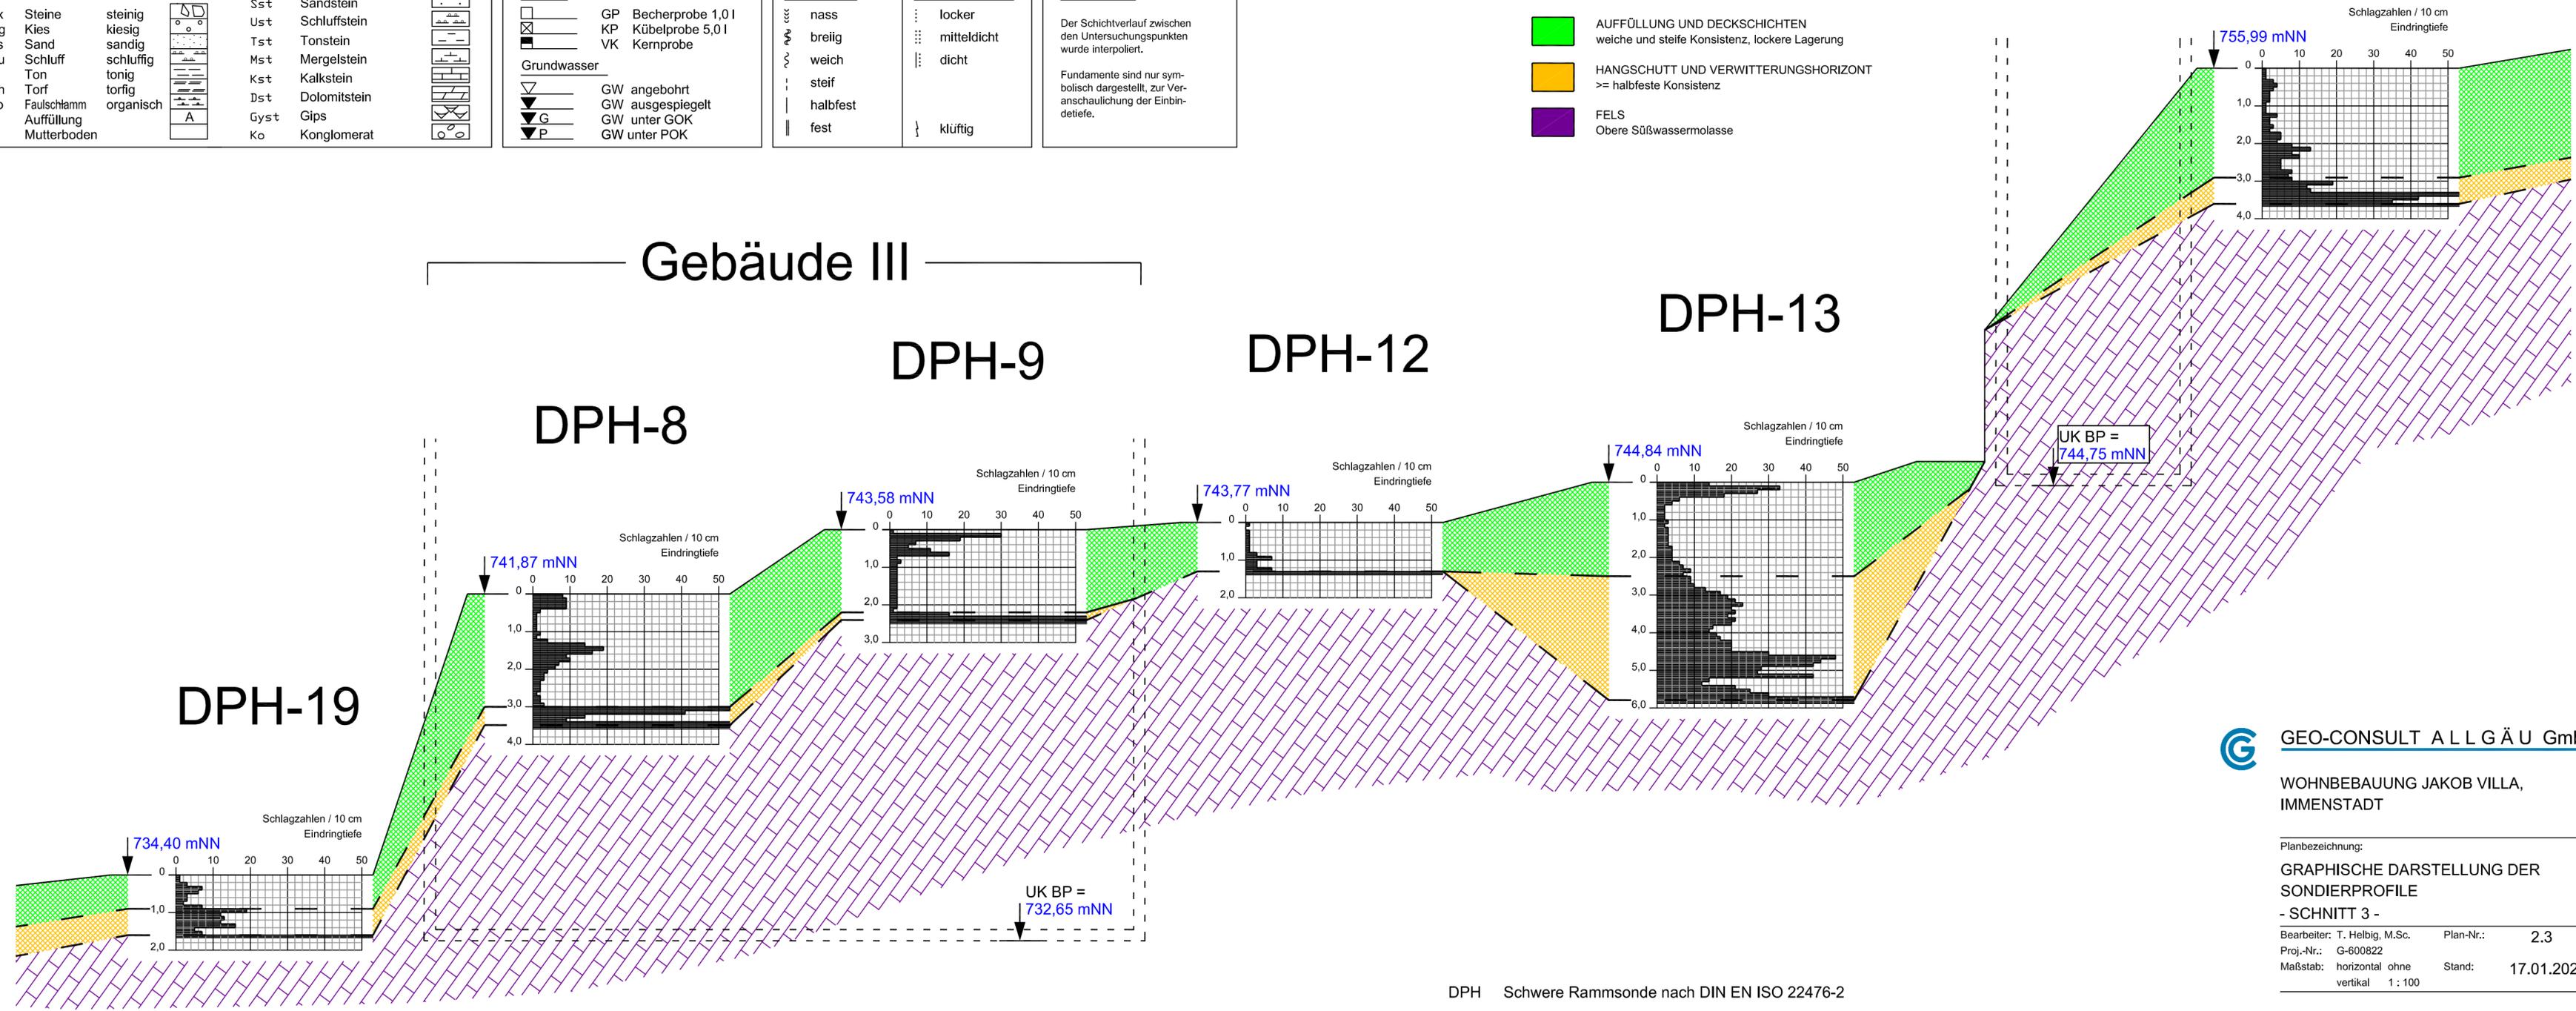
Bearbeiter: T. Helbig, M.Sc. Plan-Nr.: 2,3
Proj.-Nr.: G-600822
Maßstab: horizontal ohne Stand: 17.01.2023
vertikal 1:100

- AUFFÜLLUNG UND DECKSCHICHTEN
weiche und steife Konsistenz, lockere Lagerung
- HANGSCHUTT UND VERWITTERUNGSHORIZONT
>=> halbfeste Konsistenz
- FELS
Obere Süßwassermolasse

Planbezeichnung:
GRAPHISCHE DARSTELLUNG DER
SONDIERPROFILE
- SCHNITT 3 -

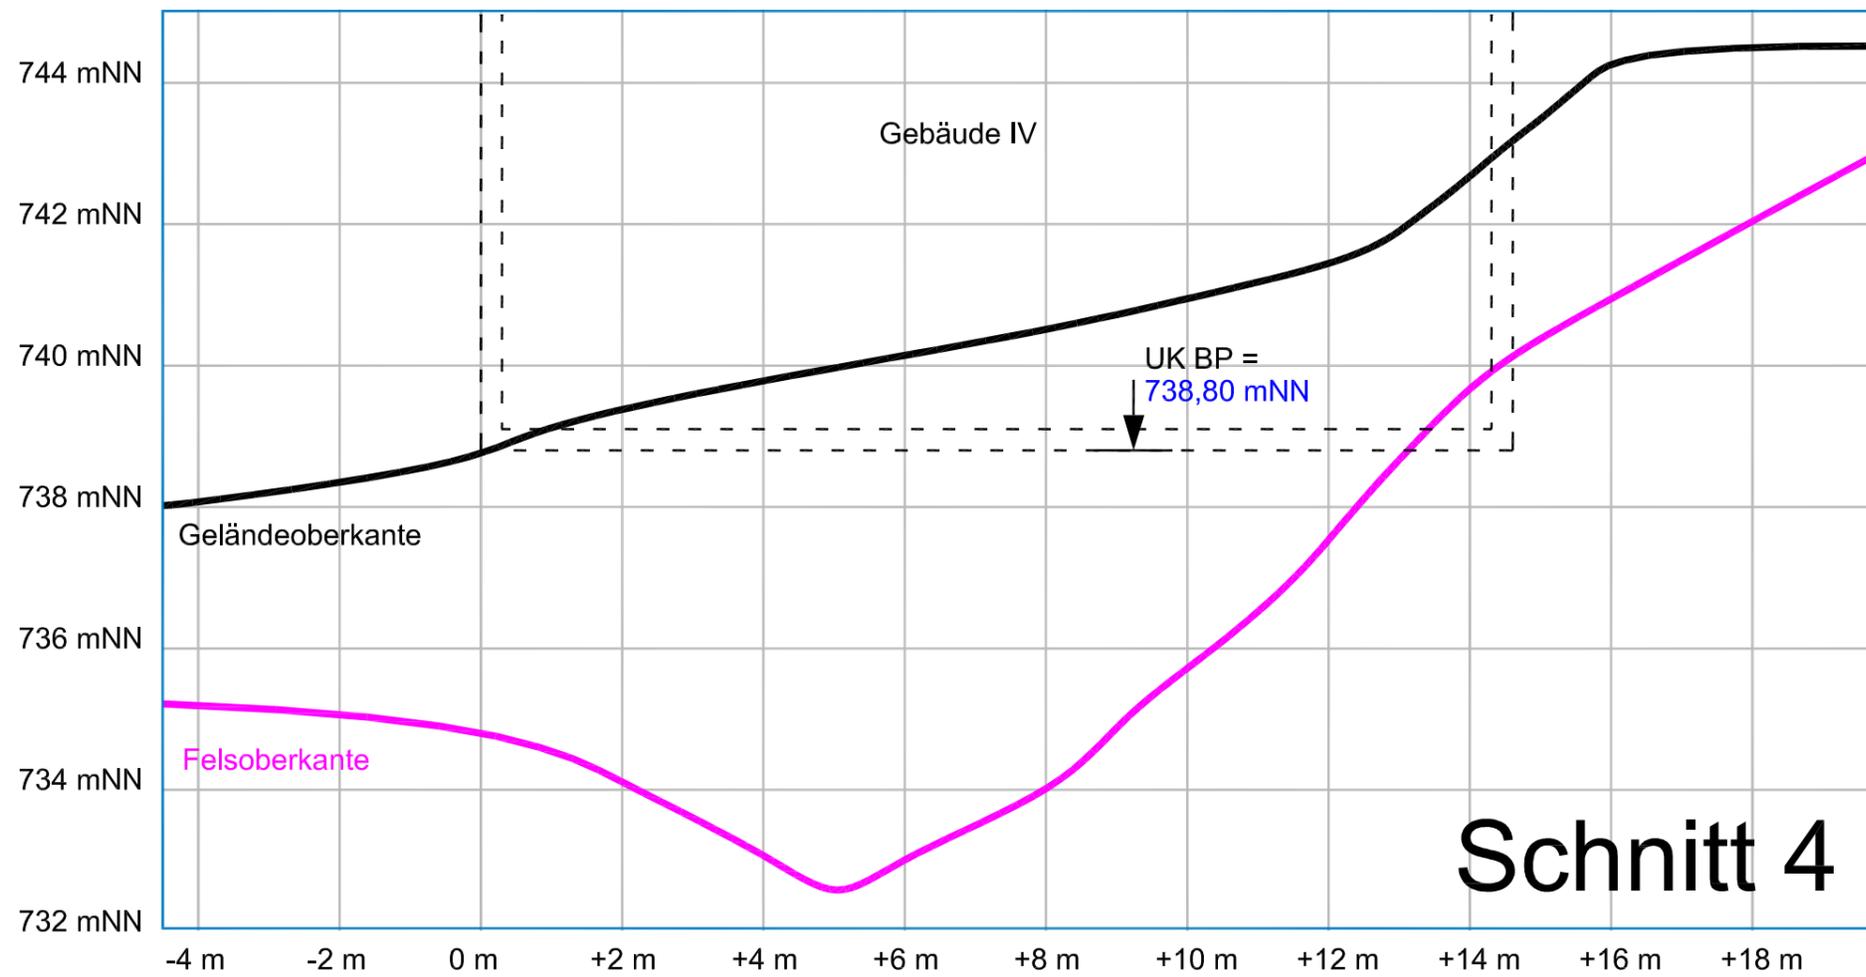
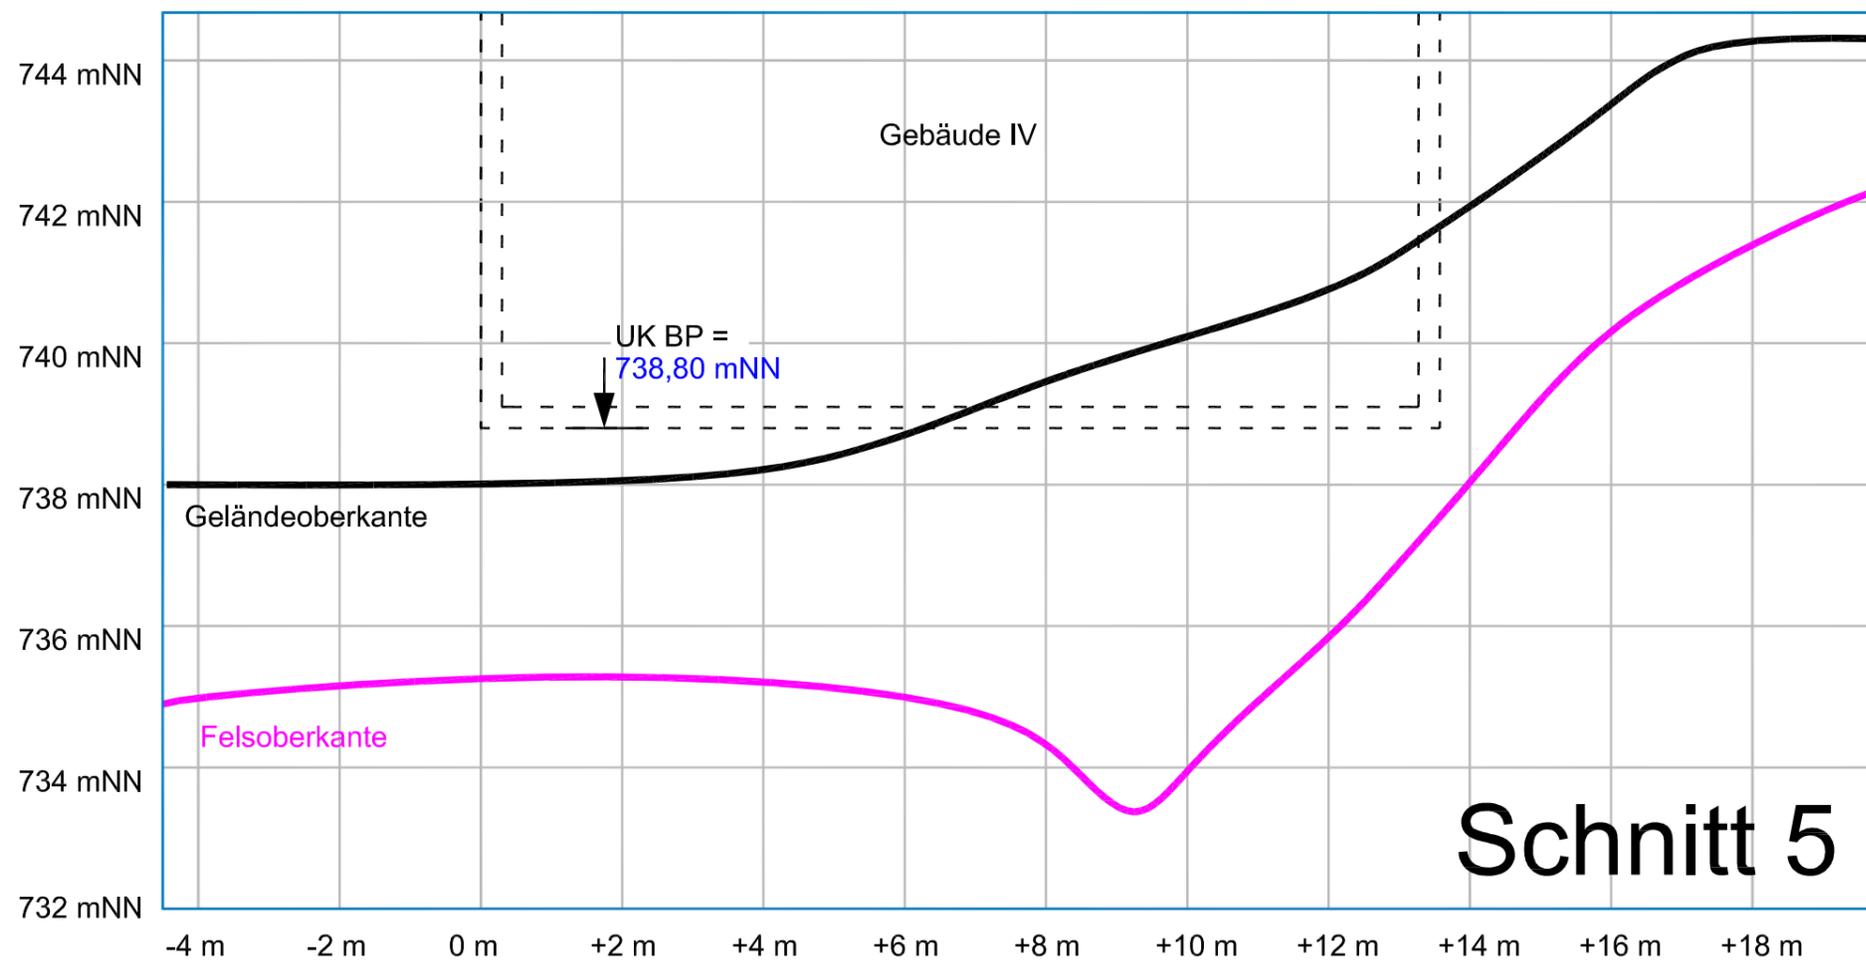
Bearbeiter:	T. Helbig, M.Sc.	Plan-Nr.:	2,4
Proj.-Nr.:	G-600822	Stand:	25.05.2023
Maßstab	horizontal 1 : 100	vertikal	1 : 100

Planbezeichnung:
GRAPHISCHE DARSTELLUNG GEBÄUDE IV
IN BEZUG ZUR FELSOBERKANTE
- SCHNITT 4 + 5 -

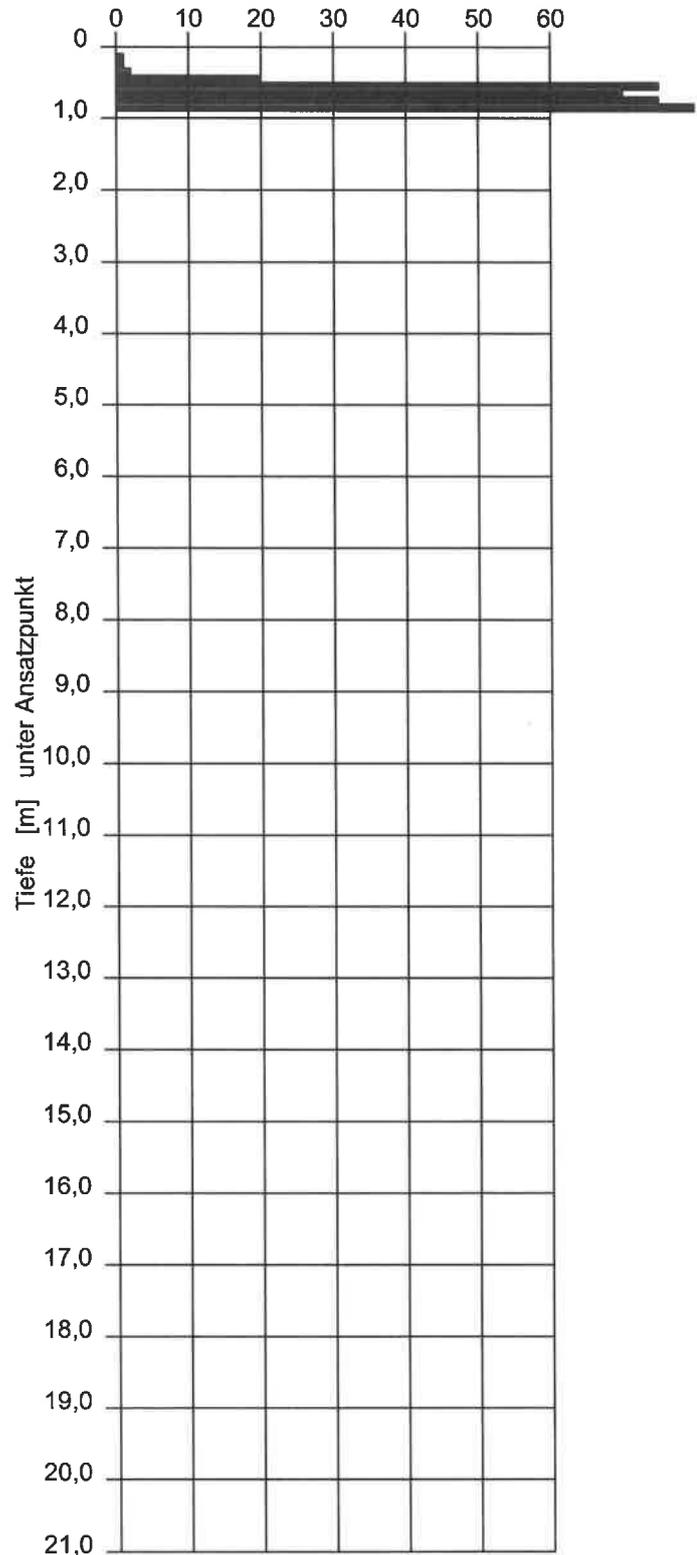
Beilage Nr.: 3.1
Bearbeiter: sx/th
Datum: 30.11.2022
Wasserstand: nicht messbar

Projekt: Jakob Villa, Immenstadt
Projekt Nr.: G-600822
Sondierung Nr.: DPH-1
Ansatzhöhe: 729,43

Schlagzahlen / 10 cm Eindringtiefe

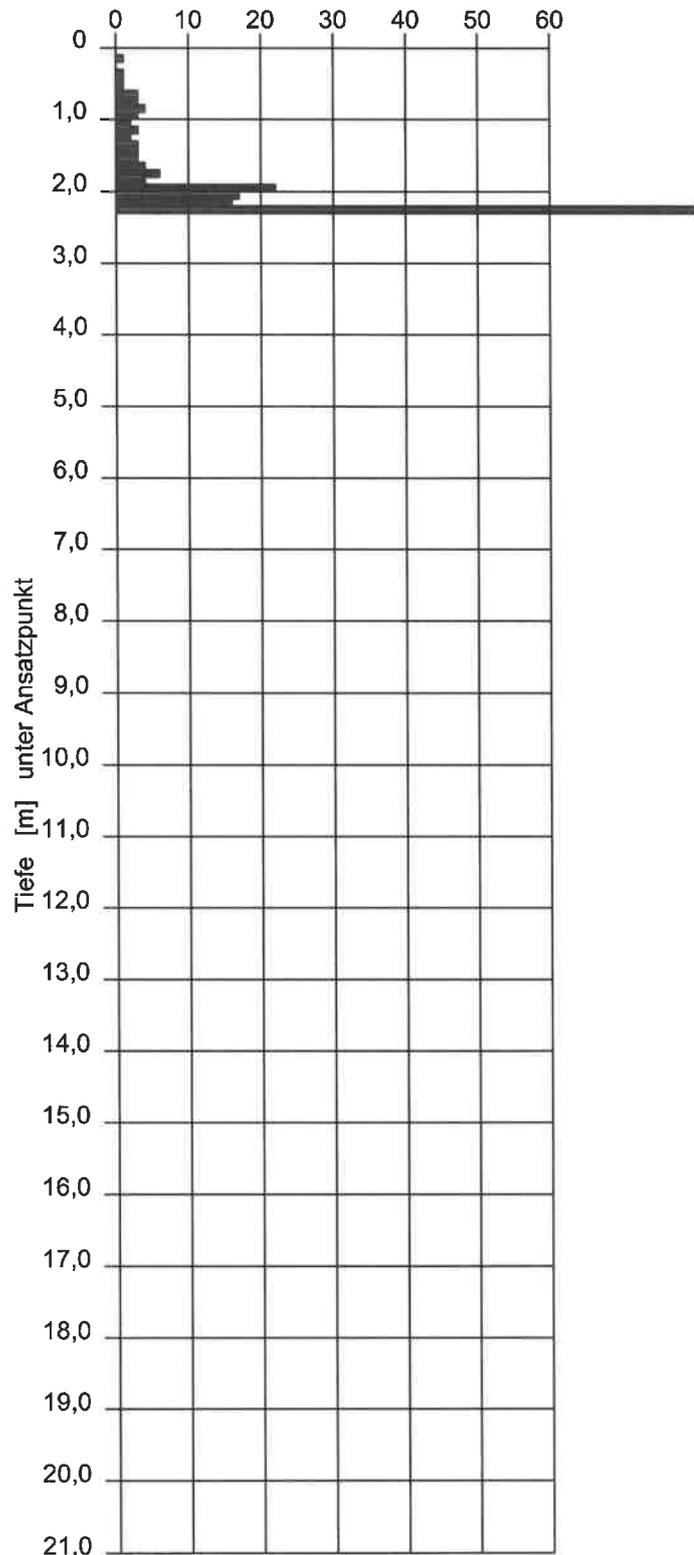
Beilage Nr.: 3.2
Bearbeiter: sx/th
Datum: 30.11.2022
Wasserstand: nicht messbar

Projekt: Jakob Villa, Immenstadt
Projekt Nr.: G-600822
Sondierung Nr.: DPH-2
Ansatzhöhe: 730,93

Schlagzahlen / 10 cm Eindringtiefe

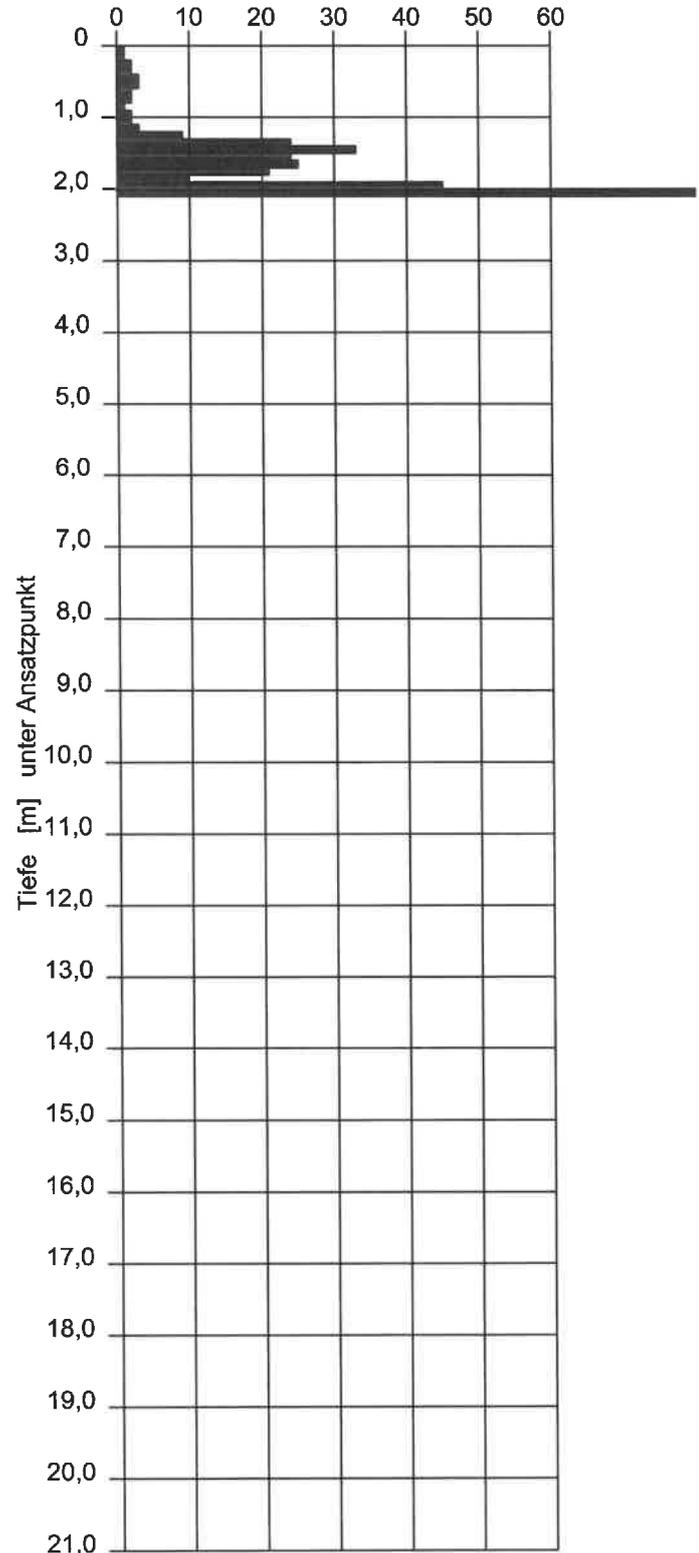
Beilage Nr.: 3.3
Bearbeiter: mk/sx
Datum: 29.11.2022
Wasserstand: nicht messbar

Projekt: Jakob Villa, Immenstadt
Projekt Nr.: G-600822
Sondierung Nr.: DPH-3
Ansatzhöhe: 735,04

Schlagzahlen / 10 cm Eindringtiefe

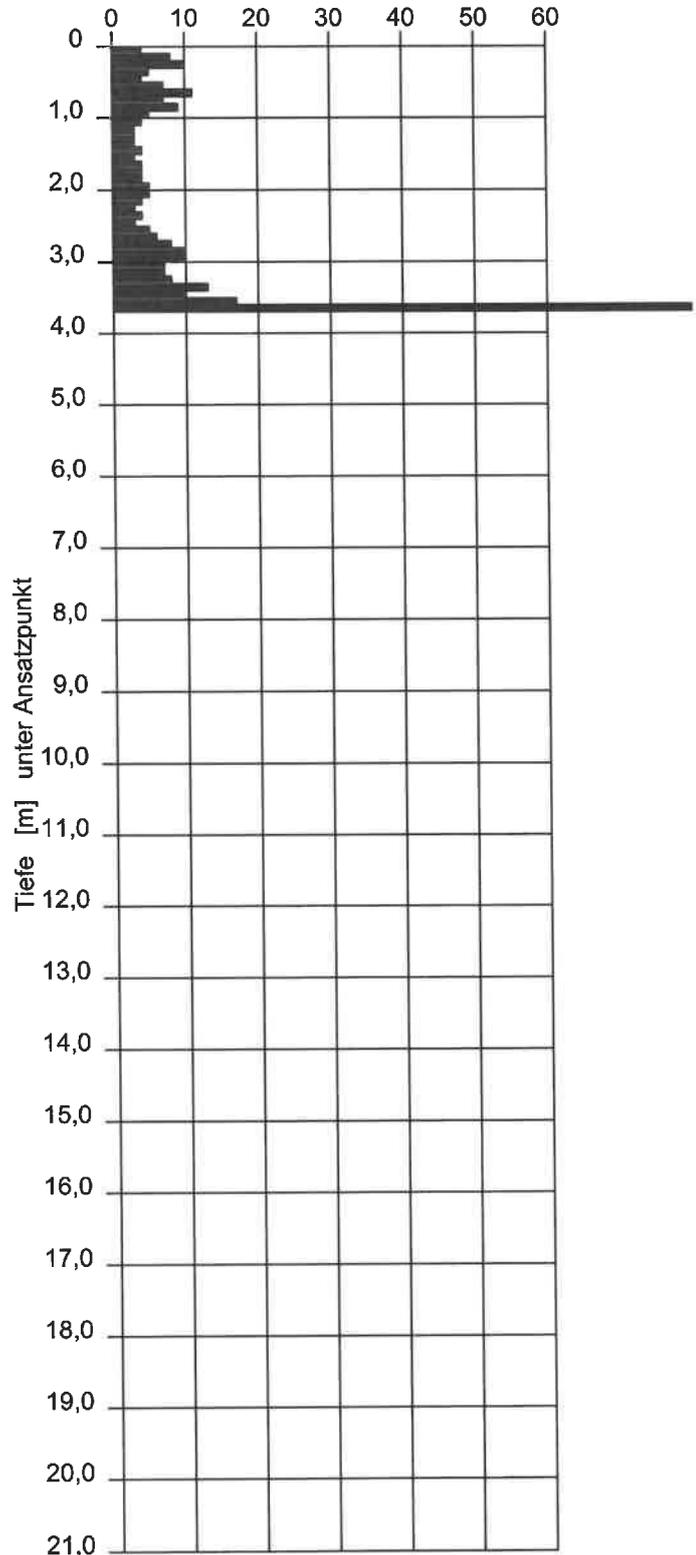
Beilage Nr.: 3.4
Bearbeiter: mk/sx
Datum: 29.11.2022
Wasserstand: nicht messbar

Projekt: Jakob Villa, Immenstadt
Projekt Nr.: G-600822
Sondierung Nr.: DPH-4
Ansatzhöhe: 736,96

Schlagzahlen / 10 cm Eindringtiefe
