BAUGRUNDERKUNDUNG GUTACHTEN

BAUVORHABEN:	Wohnbebauung Jakob Villa
ORT:	Mühlhaldeweg 7 87509 Immenstadt
BAUHERR UND AUFTRAGGEBER:	Kirchmann Löffler Wohnbau GmbH Herr Karl Kirchmann Bräunlings 18 87509 Immenstadt
PLANUNG:	BOLTE Freier Architekten MA Herr Maximilian Kirchmann Alleenstraße 85 73230 Kirchheim unter Teck
BAUGRUND- GUTACHTEN:	GEO-CONSULT A L L G Ä U GmbH Schwandener Str. 10a 87544 Blaichach
PROJEKT-NR.:	G-600822
DATUM:	24.05.23

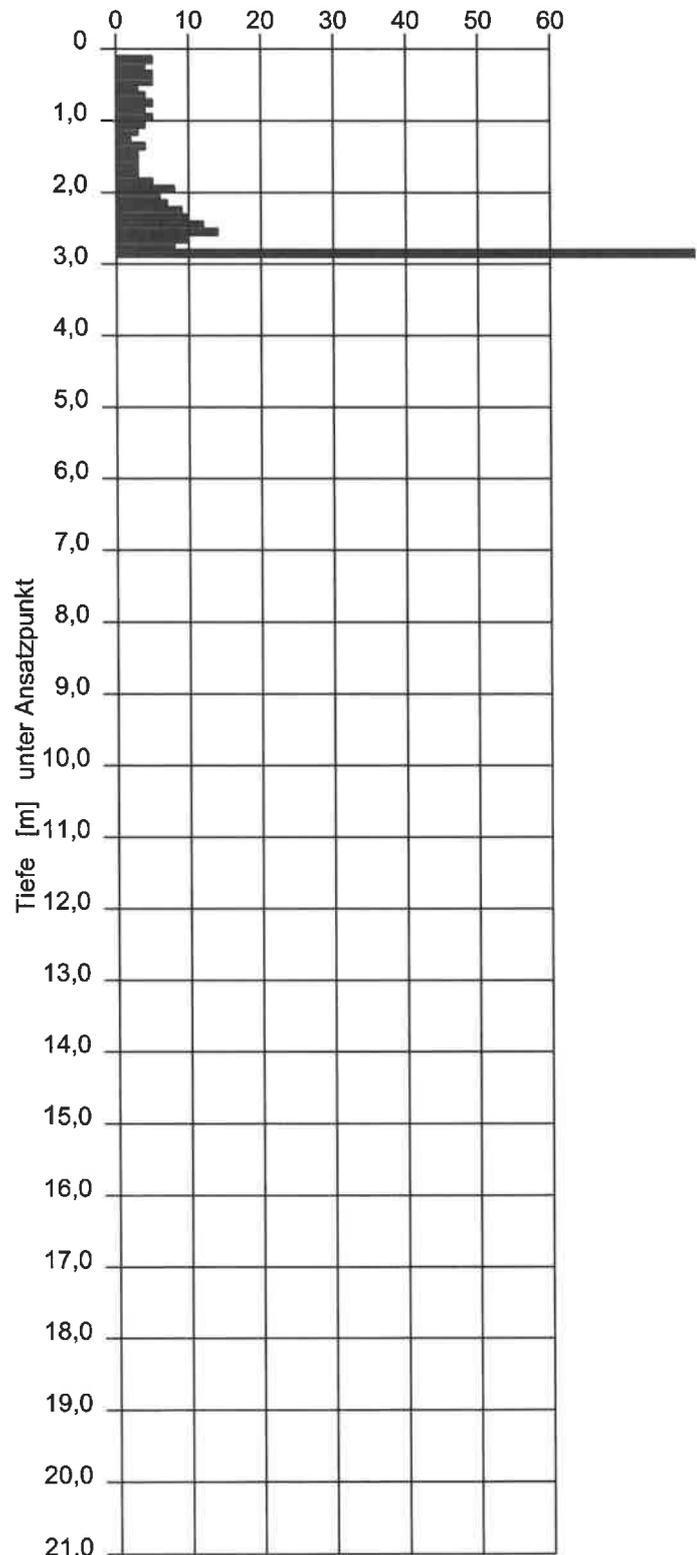
Beilage Nr.: 3.5
Bearbeiter: sx
Datum: 29.11.2022
Wasserstand: nicht messbar

Projekt: Jakob Villa, Immenstadt
Projekt Nr.: G-600822
Sondierung Nr.: DPH-5
Ansatzhöhe: 737,91

Schlagzahlen / 10 cm Eindringtiefe

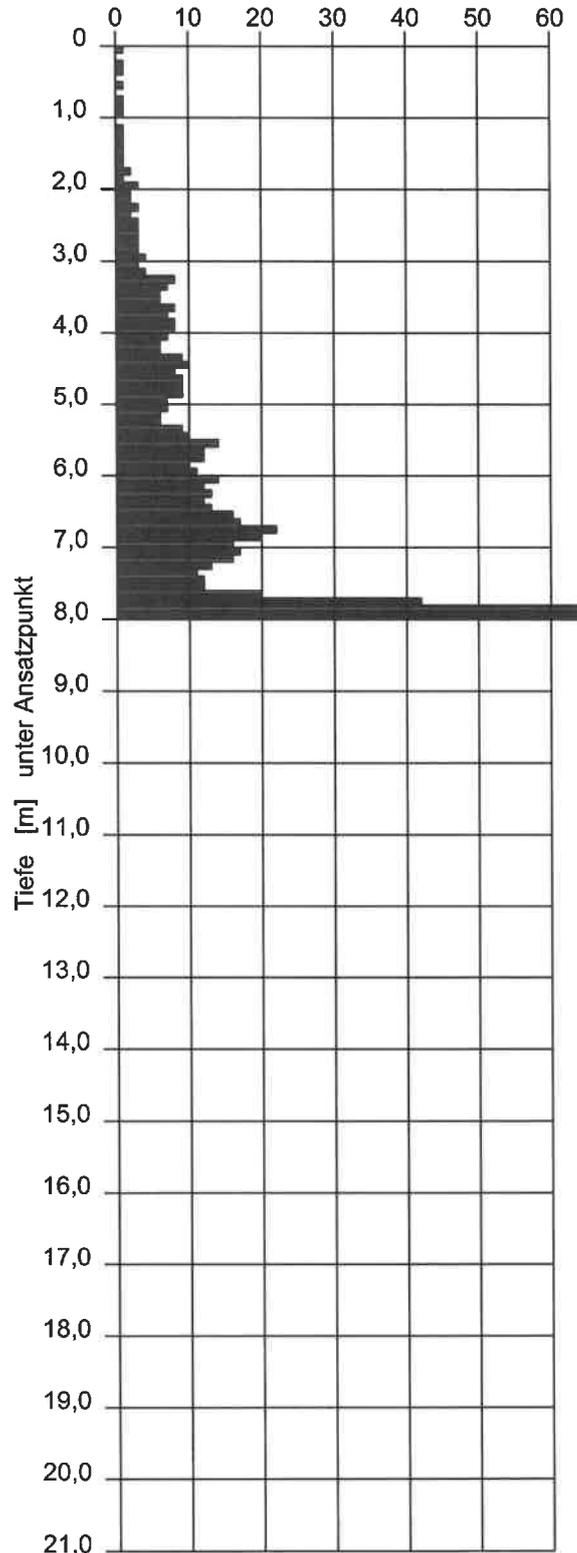
Beilage Nr.: 3.6
Bearbeiter: mk/sx
Datum: 28.11.2022
Wasserstand: nicht messbar

Projekt: Jakob Villa, Immenstadt
Projekt Nr.: G-600822
Sondierung Nr.: DPH-6
Ansatzhöhe: 740,43

Schlagzahlen / 10 cm Eindringtiefe

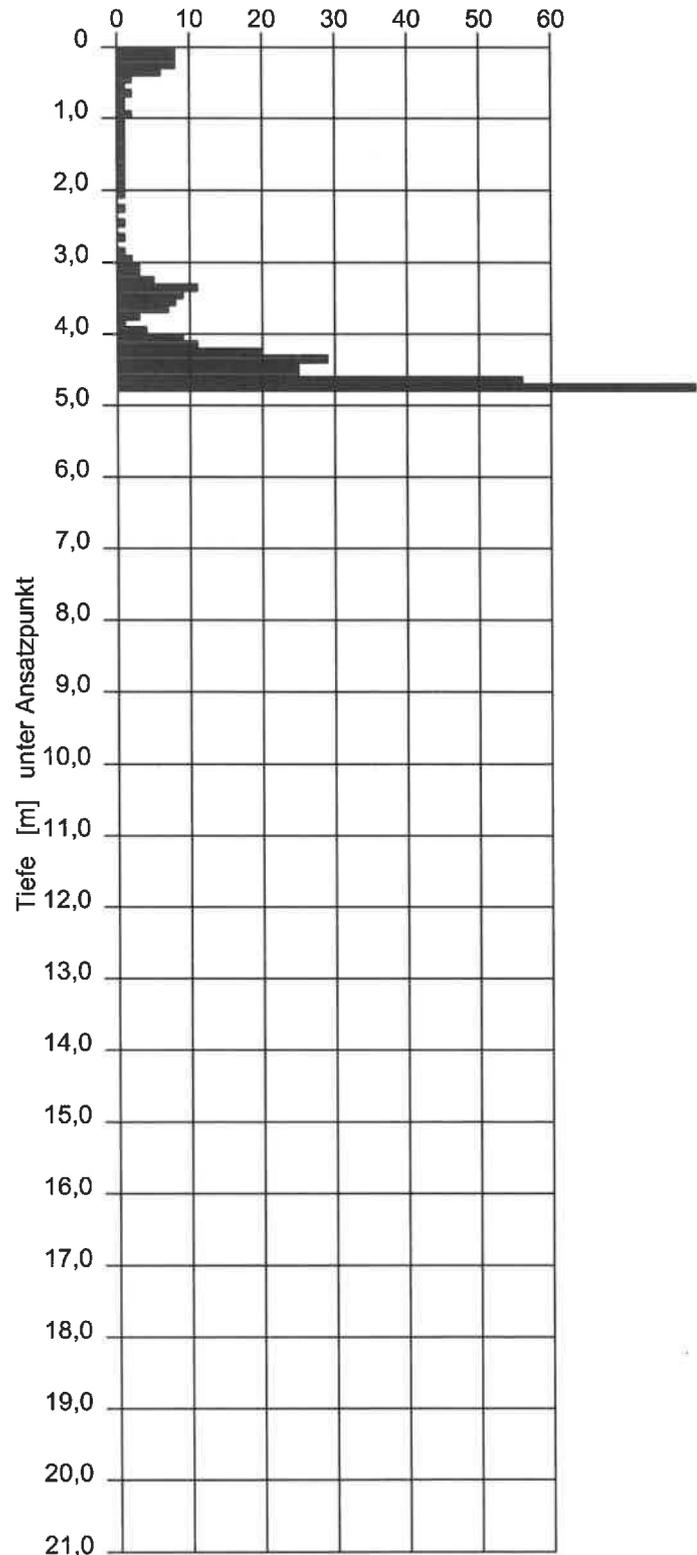
Beilage Nr.: 3.7
Bearbeiter: mk/sx
Datum: 29.11.2022
Wasserstand: nicht messbar

Projekt: Jakob Villa, Immenstadt
Projekt Nr.: G-600822
Sondierung Nr.: DPH-7
Ansatzhöhe: 739,91

Schlagzahlen / 10 cm Eindringtiefe

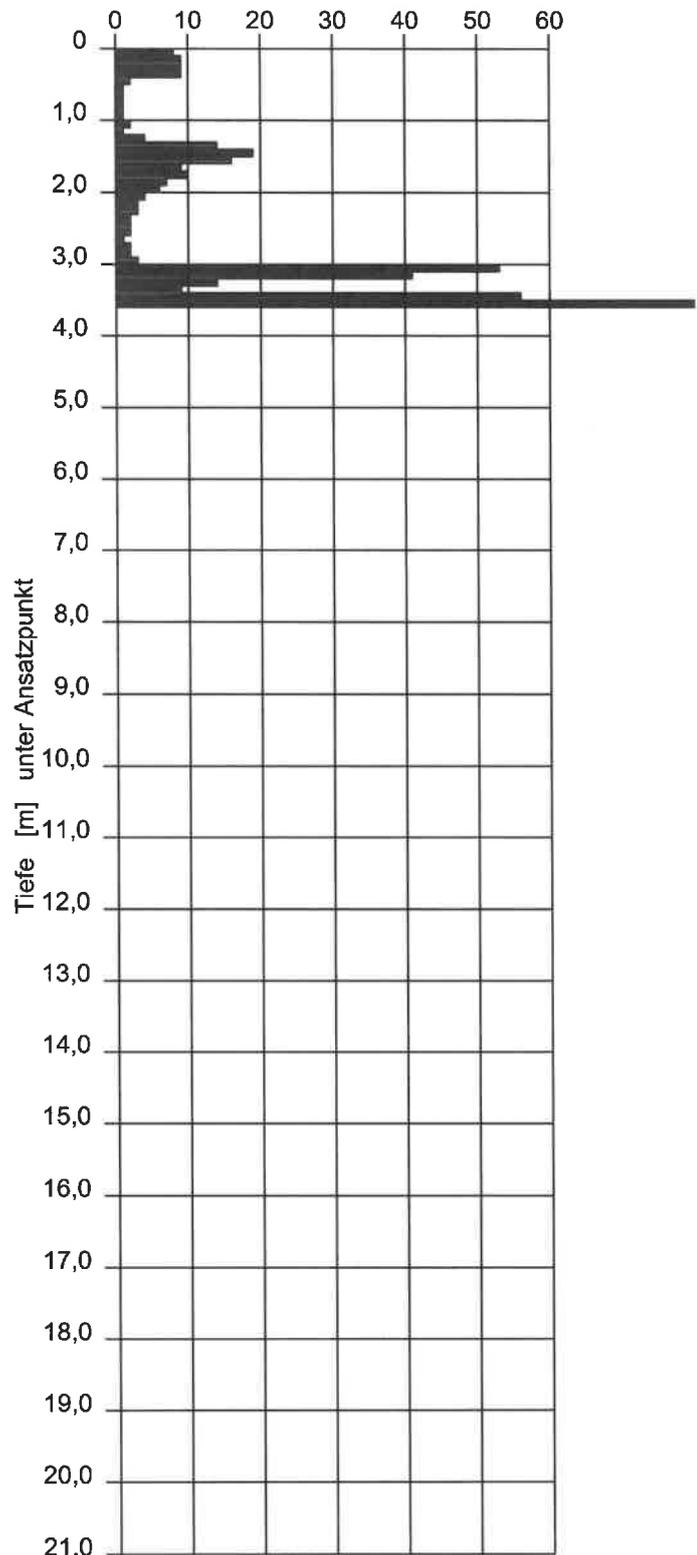
Beilage Nr.: 3.8
Bearbeiter: mk/sx
Datum: 29.11.2022
Wasserstand: nicht messbar

Projekt: Jakob Villa, Immenstadt
Projekt Nr.: G-600822
Sondierung Nr.: DPH-8
Ansatzhöhe: 741,87

Schlagzahlen / 10 cm Eindringtiefe

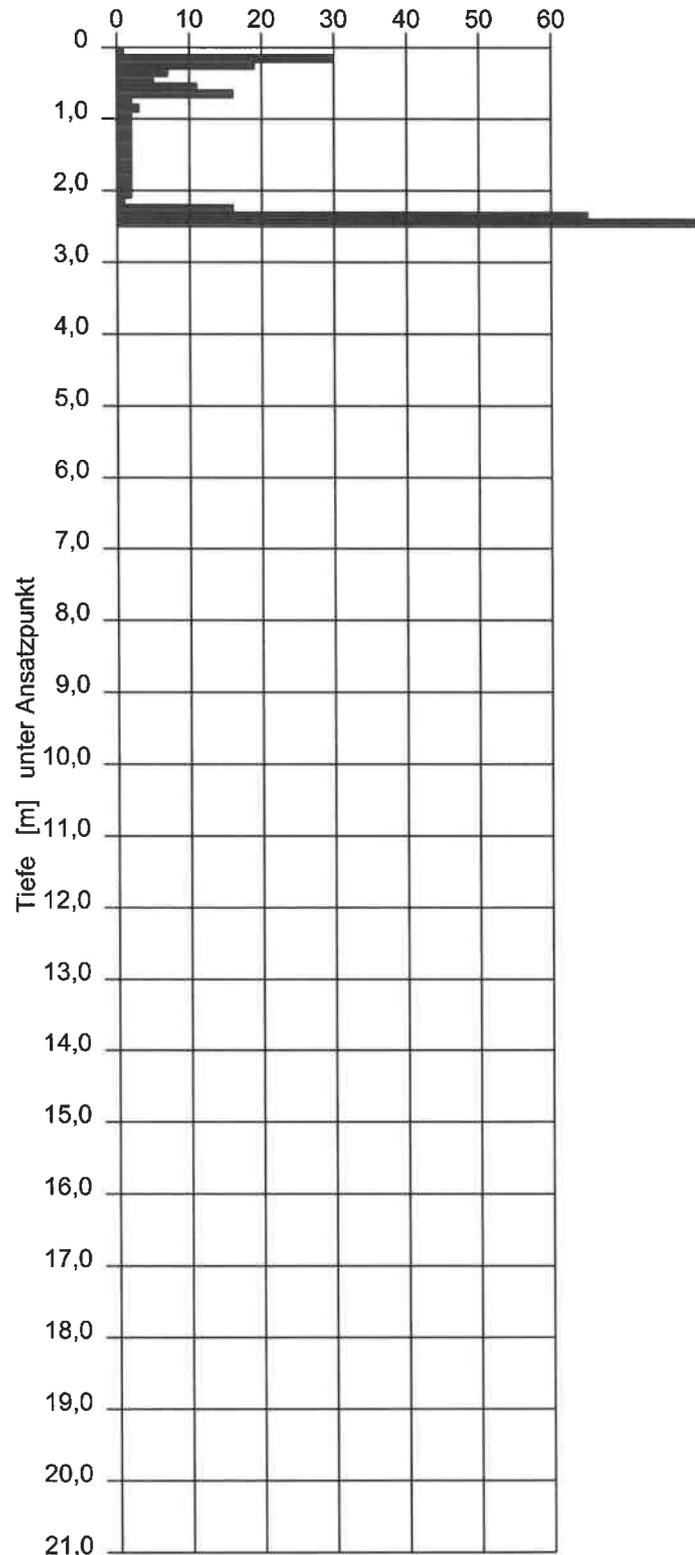
Beilage Nr.: 3.9
Bearbeiter: mk/sx
Datum: 28.11.2022
Wasserstand: nicht messbar

Projekt: Jakob Villa, Immenstadt
Projekt Nr.: G-600822
Sondierung Nr.: DPH-9
Ansatzhöhe: 743,58

Schlagzahlen / 10 cm Eindringtiefe

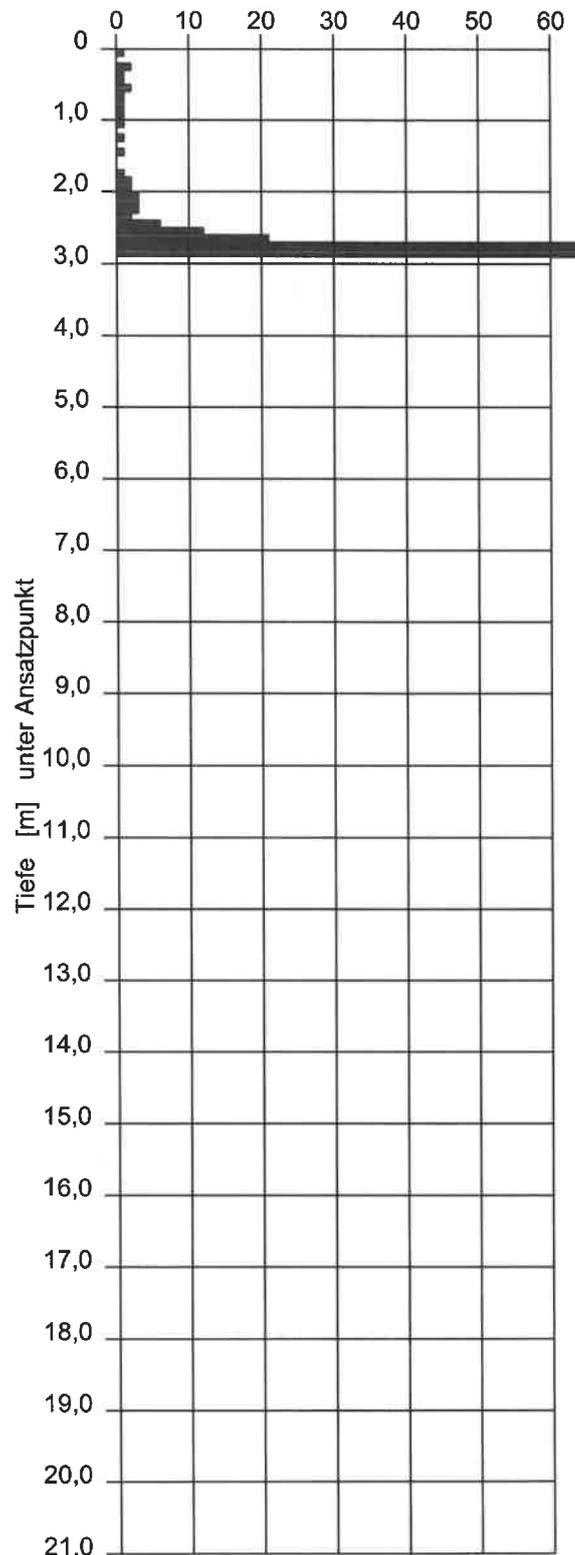
Beilage Nr.: 3.10
Bearbeiter: mk/sx
Datum: 28.11.2022
Wasserstand: nicht messbar

Projekt: Jakob Villa, Immenstadt
Projekt Nr.: G-600822
Sondierung Nr.: DPH-10
Ansatzhöhe: 738,28

Schlagzahlen / 10 cm Eindringtiefe

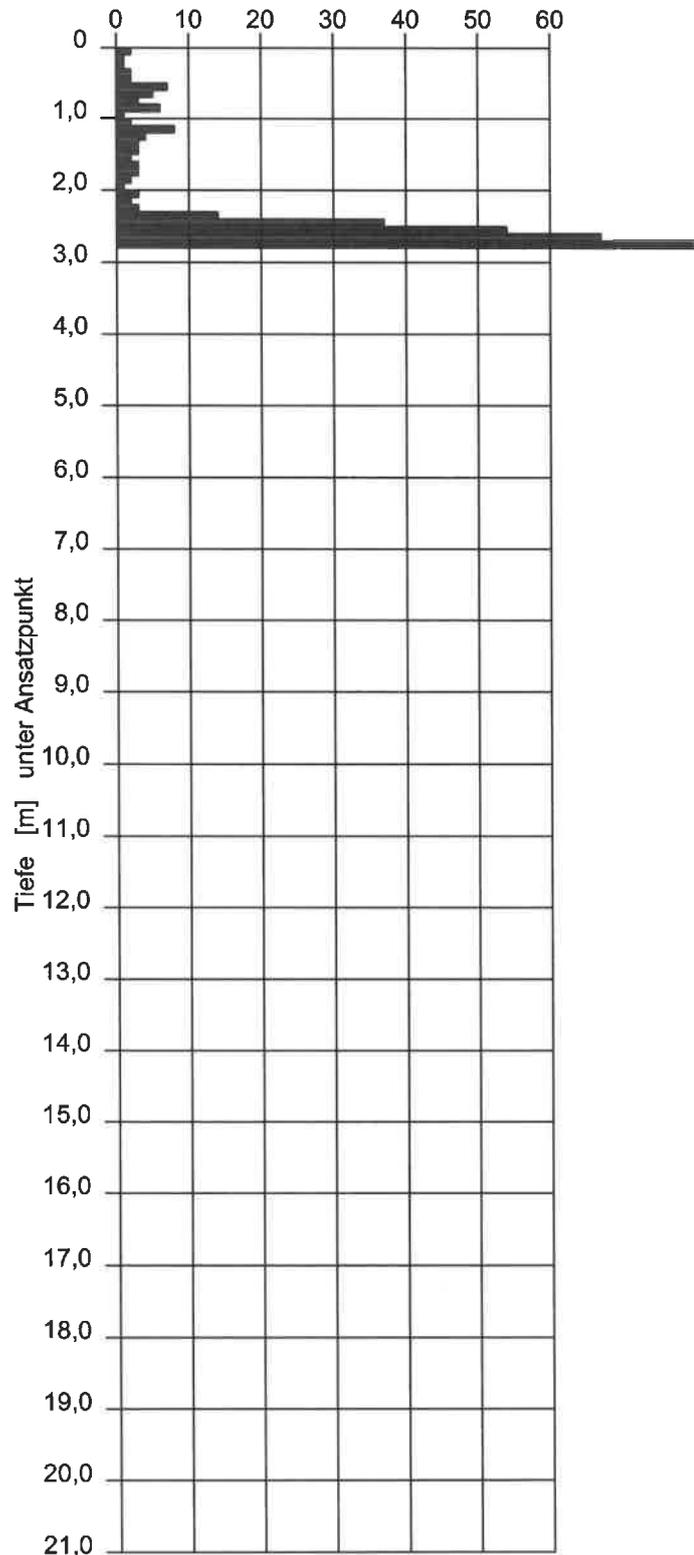
Beilage Nr.: 3.11
Bearbeiter: mk/sx
Datum: 29.11.2022
Wasserstand: nicht messbar

Projekt: Jakob Villa, Immenstadt
Projekt Nr.: G-600822
Sondierung Nr.: DPH-11
Ansatzhöhe: 734,26

Schlagzahlen / 10 cm Eindringtiefe

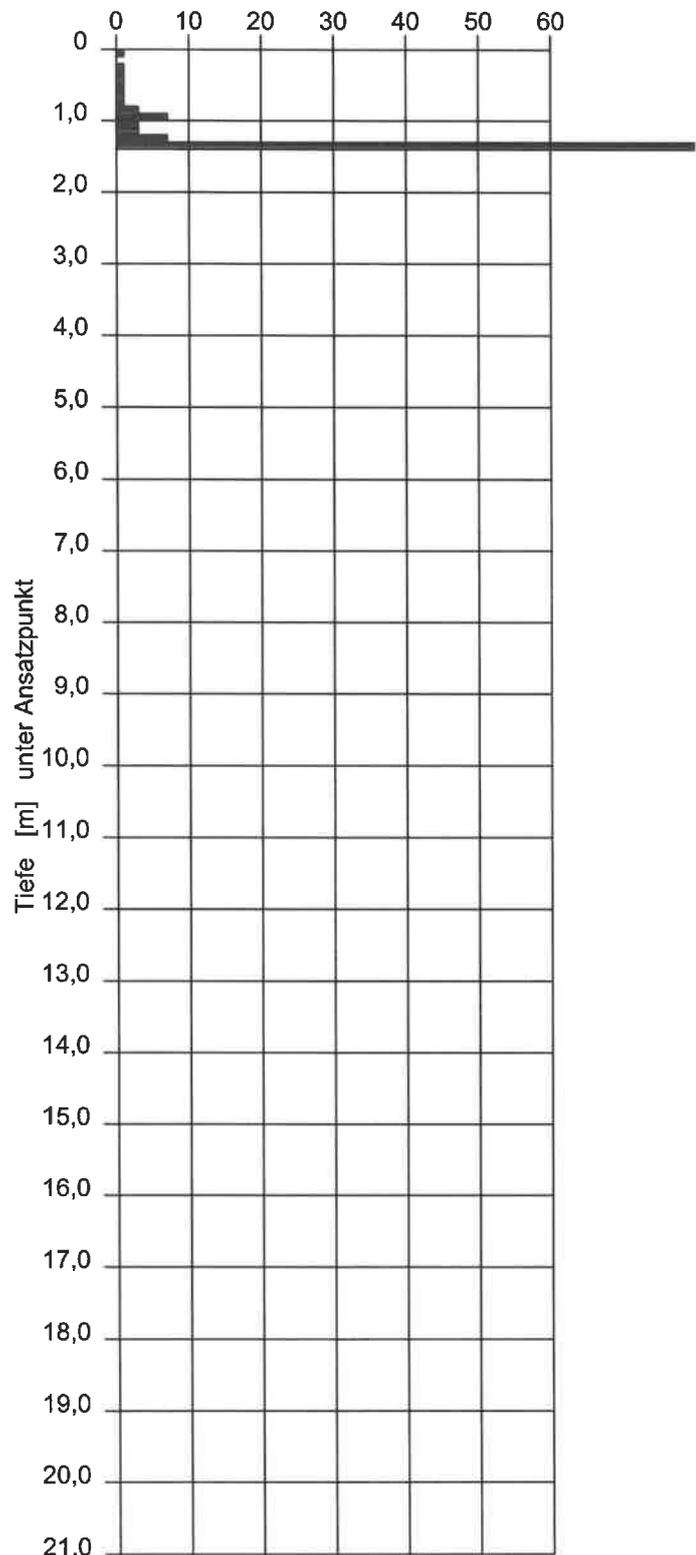
Beilage Nr.: 3.12
Bearbeiter: mk/sx
Datum: 28.11.2022
Wasserstand: nicht messbar

Projekt: Jakob Villa, Immenstadt
Projekt Nr.: G-600822
Sondierung Nr.: DPH-12
Ansatzhöhe: 743,77

Schlagzahlen / 10 cm Eindringtiefe

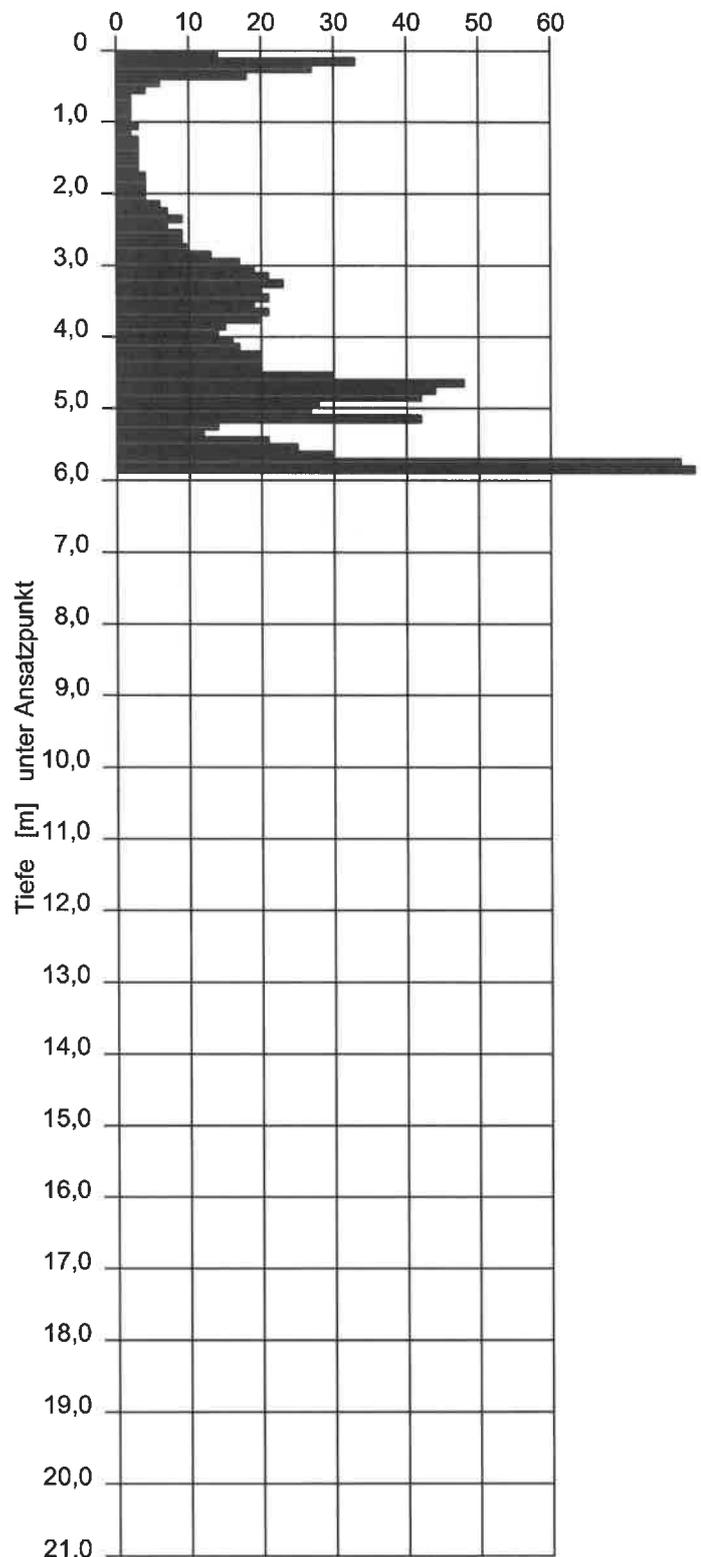
Beilage Nr.: 3.13
Bearbeiter: mk/sx
Datum: 28.11.2022
Wasserstand: nicht messbar

Projekt: Jakob Villa, Immenstadt
Projekt Nr.: G-600822
Sondierung Nr.: DPH-13
Ansatzhöhe: 744,84

Schlagzahlen / 10 cm Eindringtiefe

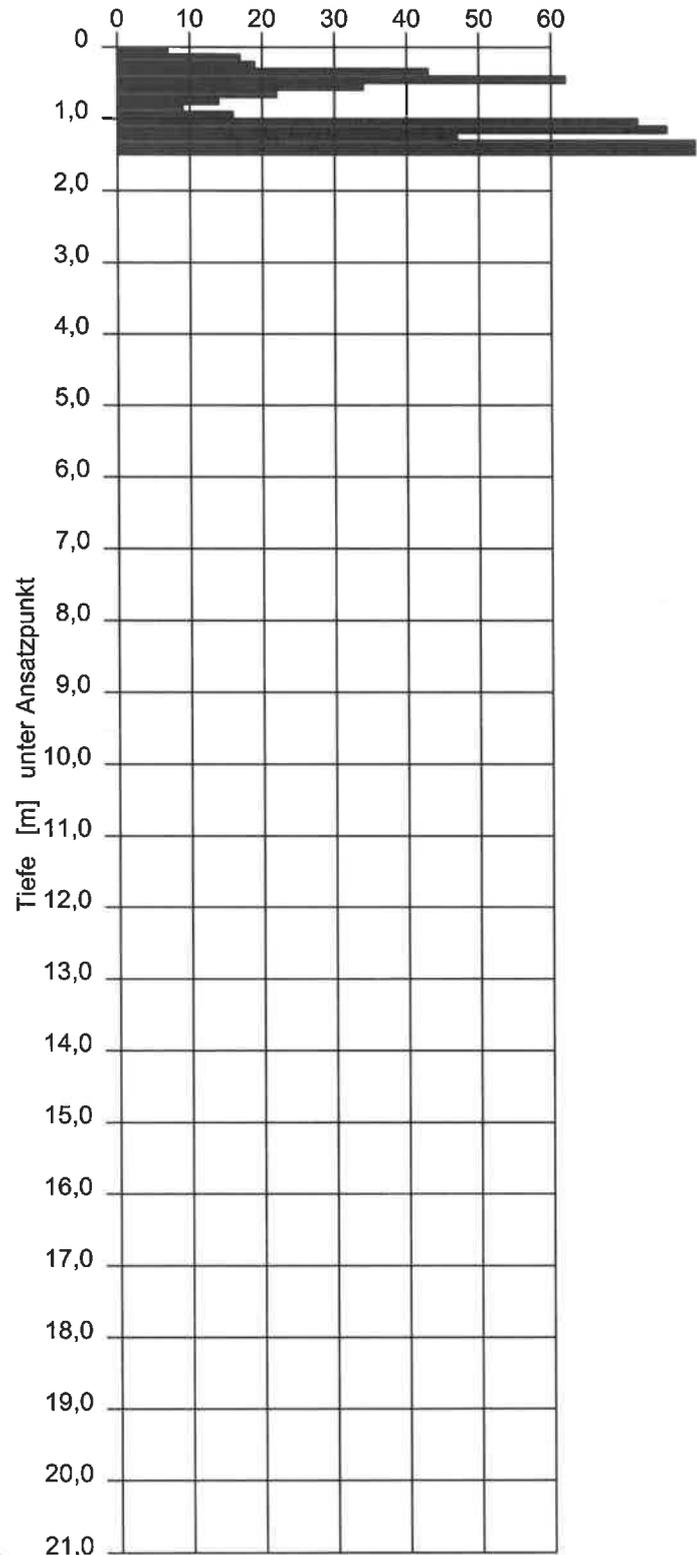
Beilage Nr.: 3.14
Bearbeiter: mk/sx
Datum: 28.11.2022
Wasserstand: nicht messbar

Projekt: Jakob Villa, Immenstadt
Projekt Nr.: G-600822
Sondierung Nr.: DPH-14
Ansatzhöhe: 750,42

Schlagzahlen / 10 cm Eindringtiefe

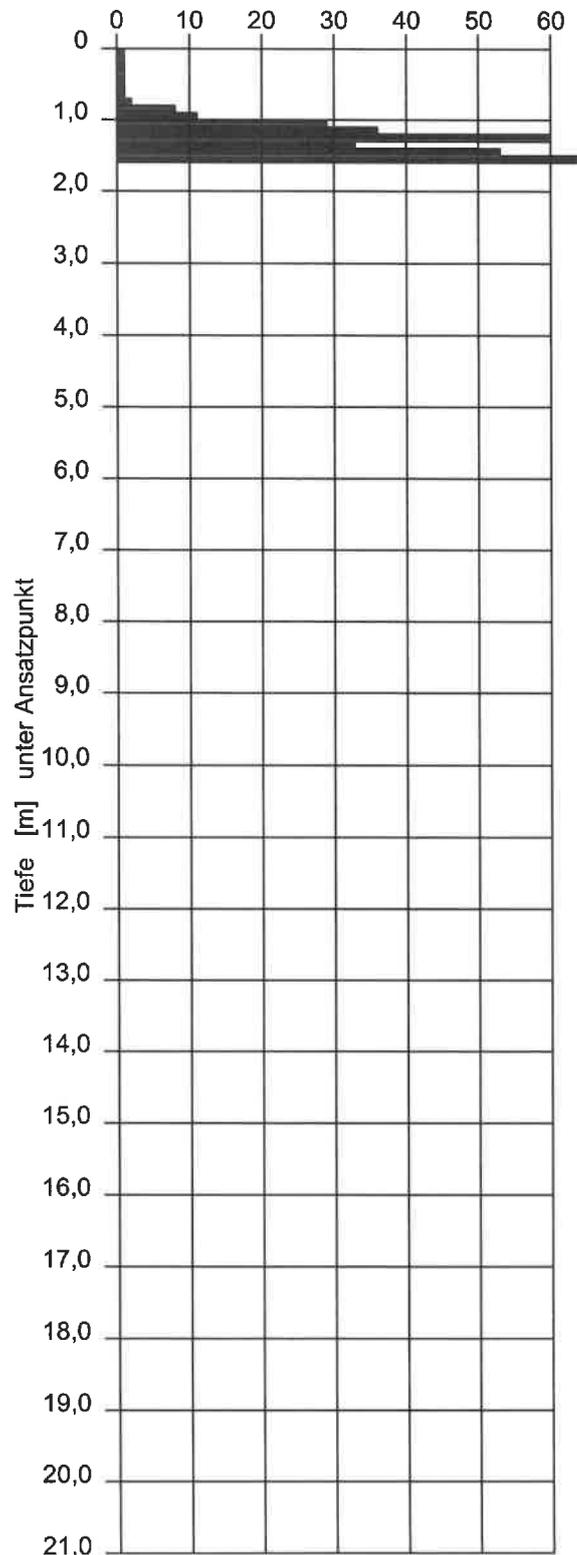
Beilage Nr.: 3.15
Bearbeiter: sx/mk/th
Datum: 07.12.2022
Wasserstand: nicht messbar

Projekt: Jakob Villa, Immenstadt
Projekt Nr.: G-600822
Sondierung Nr.: DPH-15
Ansatzhöhe: 752,92

Schlagzahlen / 10 cm Eindringtiefe

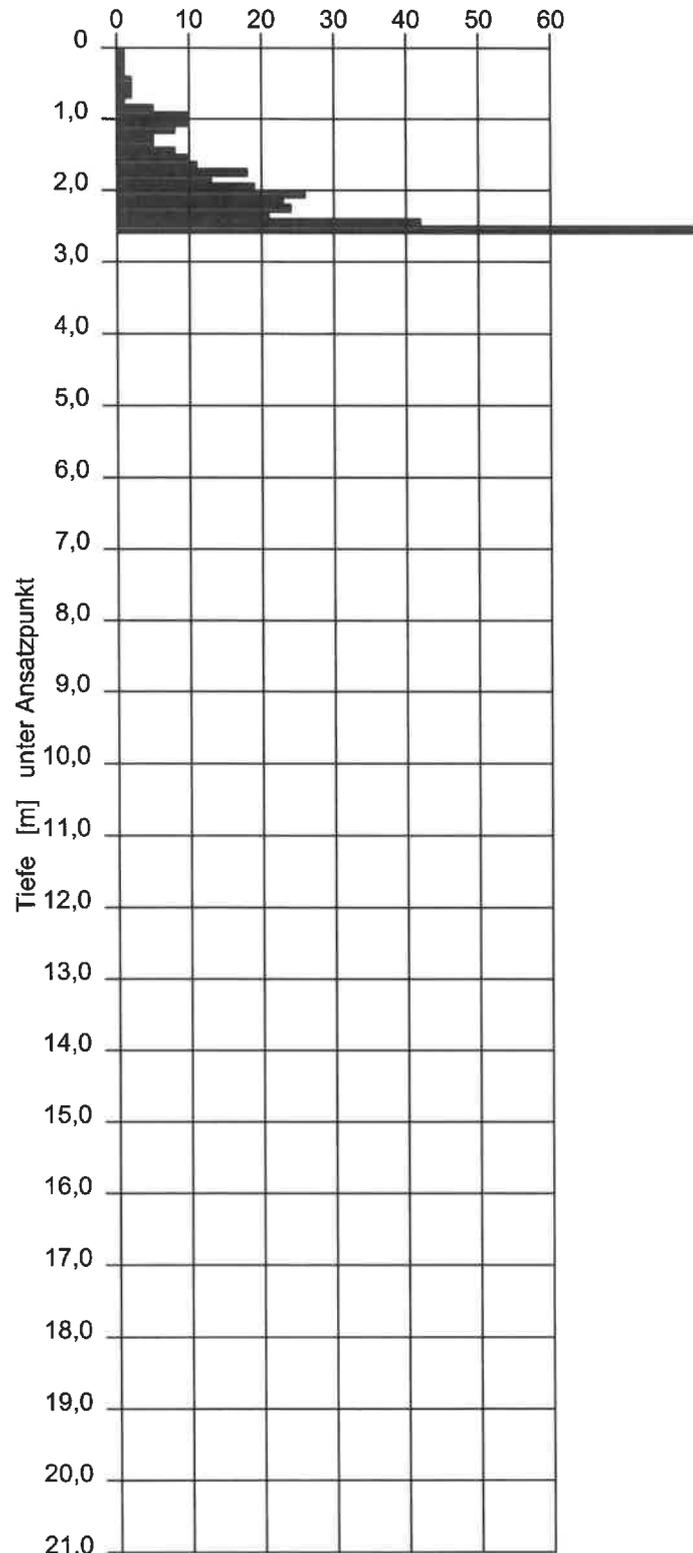
Beilage Nr.: 3.16
Bearbeiter: sx/mk/th
Datum: 07.12.2022
Wasserstand: nicht messbar

Projekt: Jakob Villa, Immenstadt
Projekt Nr.: G-600822
Sondierung Nr.: DPH-16
Ansatzhöhe: 753,88

Schlagzahlen / 10 cm Eindringtiefe

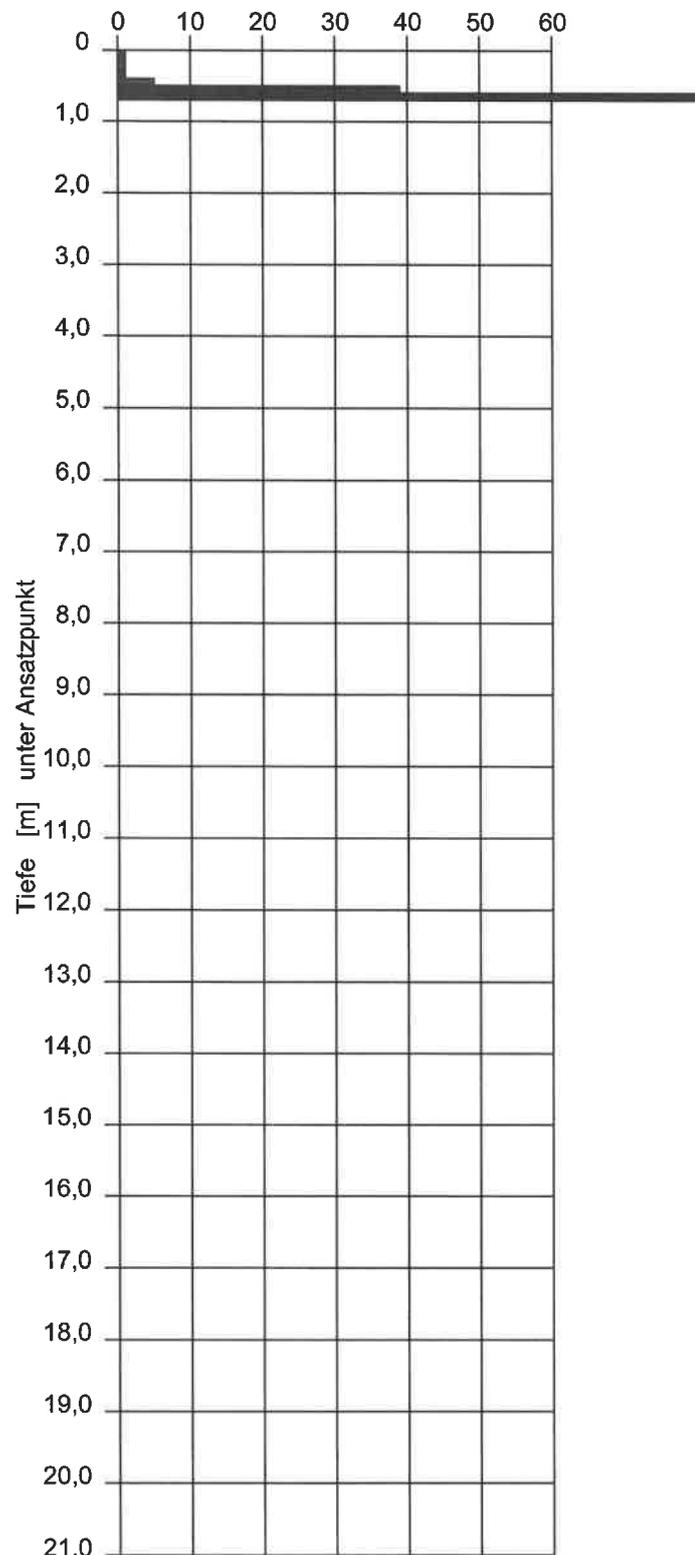
Beilage Nr: 3.17
Bearbeiter: sx/mk/th
Datum: 07.12.2022
Wasserstand: nicht messbar

Projekt: Jakob Villa, Immenstadt
Projekt Nr: G-600822
Sondierung Nr.: DPH-17
Ansatzhöhe: 755,10

Schlagzahlen / 10 cm Eindringtiefe

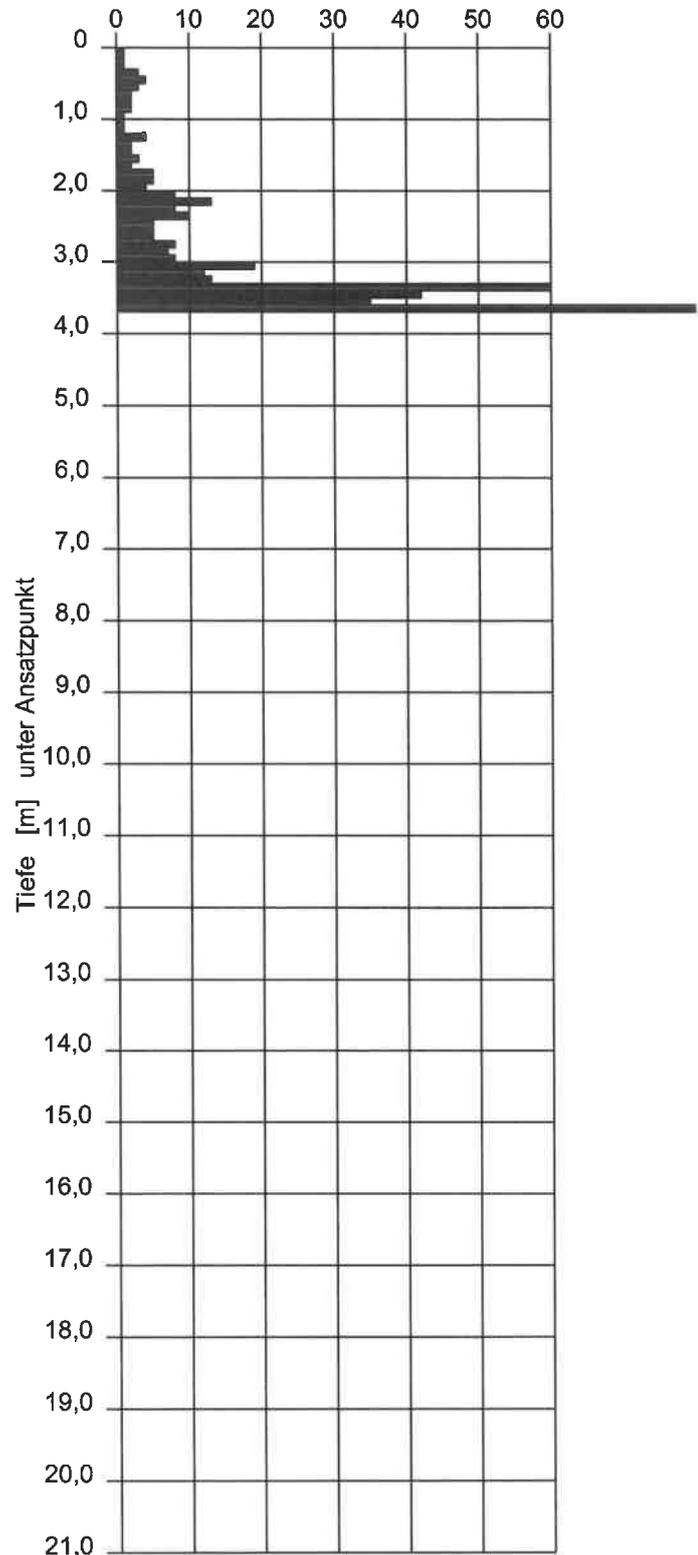
Projekt: Jakob Villa, Immenstadt
Projekt Nr.: G-600822
Sondierung Nr.: DPH-19
Ansatzhöhe: 734,40

Beilage Nr.: 3.19
Bearbeiter: mk/th
Datum: 07.12.2022
Wasserstand: nicht messbar

Schlagzahlen / 10 cm Eindringtiefe

0,1	0,2	0,3	0,4	0,5	0,6	0,7	0,8	0,9	1,0
1	1	3	7	6	3	3	2	7	19
1,1	1,2	1,3	1,4	1,5	1,6	1,7	1,8	1,9	2,0
12	13	12	16	5	7	100			
2,1	2,2	2,3	2,4	2,5	2,6	2,7	2,8	2,9	3,0
keine weitere Eindringung									
3,1	3,2	3,3	3,4	3,5	3,6	3,7	3,8	3,9	4,0
4,1	4,2	4,3	4,4	4,5	4,6	4,7	4,8	4,9	5,0
5,1	5,2	5,3	5,4	5,5	5,6	5,7	5,8	5,9	6,0
6,1	6,2	6,3	6,4	6,5	6,6	6,7	6,8	6,9	7,0
7,1	7,2	7,3	7,4	7,5	7,6	7,7	7,8	7,9	8,0
8,1	8,2	8,3	8,4	8,5	8,6	8,7	8,8	8,9	9,0
9,1	9,2	9,3	9,4	9,5	9,6	9,7	9,8	9,9	10,0
10,1	10,2	10,3	10,4	10,5	10,6	10,7	10,8	10,9	11,0
11,1	11,2	11,3	11,4	11,5	11,6	11,7	11,8	11,9	12,0
12,1	12,2	12,3	12,4	12,5	12,6	12,7	12,8	12,9	13,0
13,1	13,2	13,3	13,4	13,5	13,6	13,7	13,8	13,9	14,0
14,1	14,2	14,3	14,4	14,5	14,6	14,7	14,8	14,9	15,0
15,1	15,2	15,3	15,4	15,5	15,6	15,7	15,8	15,9	16,0
16,1	16,2	16,3	16,4	16,5	16,6	16,7	16,8	16,9	17,0
17,1	17,2	17,3	17,4	17,5	17,6	17,7	17,8	17,9	18,0
18,1	18,2	18,3	18,4	18,5	18,6	18,7	18,8	18,9	19,0
